| 車 両 情 報 | | | | |
| UDトラック | 平成30年11月 | 2PG-CD5CA | 冷凍バン | JNCMB02C2JU036019-A |

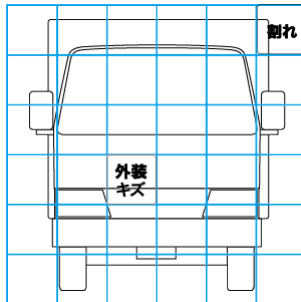
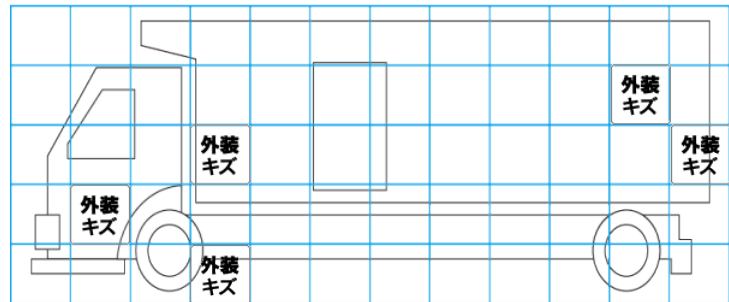
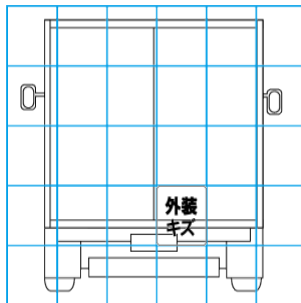
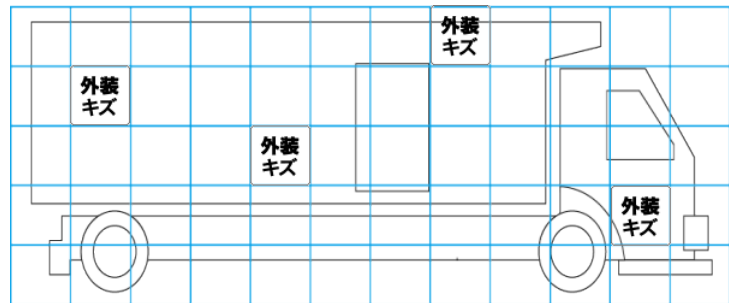
特記事項 キャブ内キズ・汚れ。  
エンジンキー1本（スペアー無）、ボデーキー2本、尿素タンクキー2本、ドアキー1本、キーレスリモコン1ケ（使用不可）。  
記録簿 有（R6/5）

| 上物仕様 | | | |
|---|---|---|---|
| <p>【備考】断熱リヤ75mm・サイド75mm。ジョロダーレール4列。ラッシングレール2段。左右上部LED庫内灯。水抜き穴前1ヶ・後2ヶ。<br/>左片開式平度ドア。左前車高灯レンズ割れ。</p> | | | |
| <p>【備考】PG寸法：全長1570mm・全幅2290mm・有効長1265mm・有効幅2215mm。最大荷重1000kg。ラジコン欠品。<br/>プラットホーム裏面曲り有。</p> | | | |

【外装】

【ボデー内】
