| 車 両 情 報 | | | | |
| いすゞ | 平成26年9月 | TKG-NKR85AR | クレーン付平 | NKR85-7040044 |

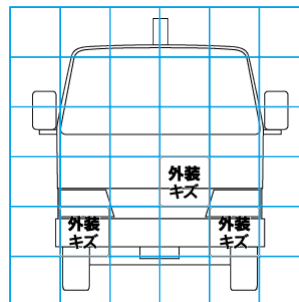
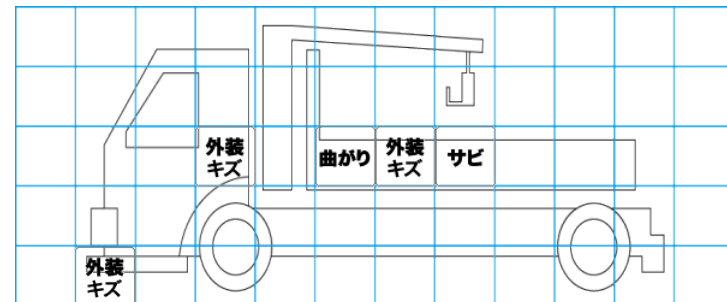
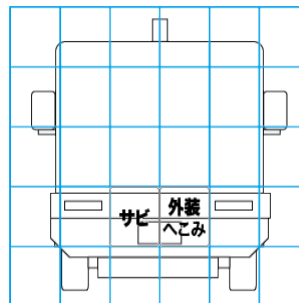
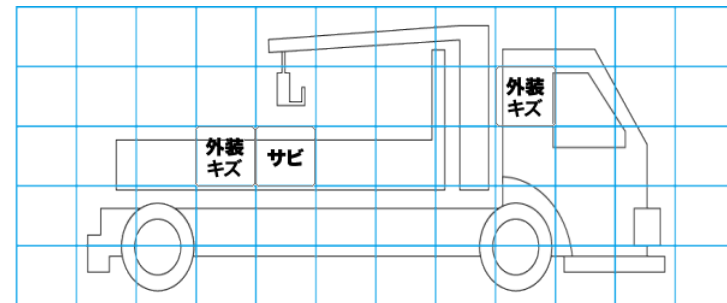
| 上物仕様 | | | |
|---|---|---|---|
| 【備考】3方開、ロープ穴3対、ロープフック8対、リヤロープフック3ヶ、床面錆、前立て内張り錆有。 | | | |

| 外装状態 | | | |
|---|---|---|---|
| 有 | 確認済 | 無 | 点傷有 |

【外装】

【ボデー内】
