| 車 両 情 報 | | | | |
| いすゞ | 平成28年8月 | TPG-NJR85A | 平ボディ | NJR85-7056462 |

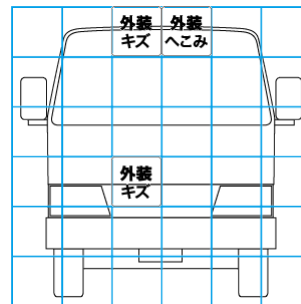
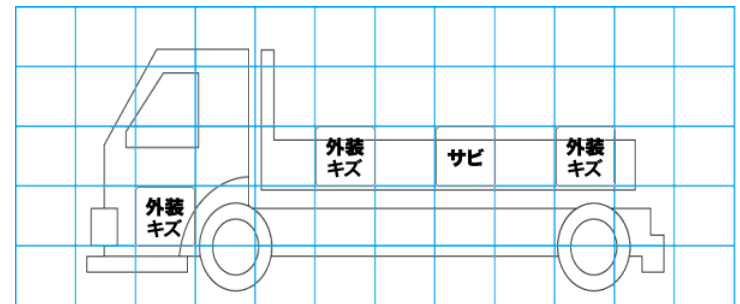
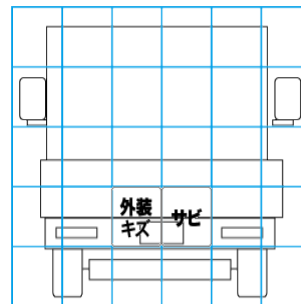
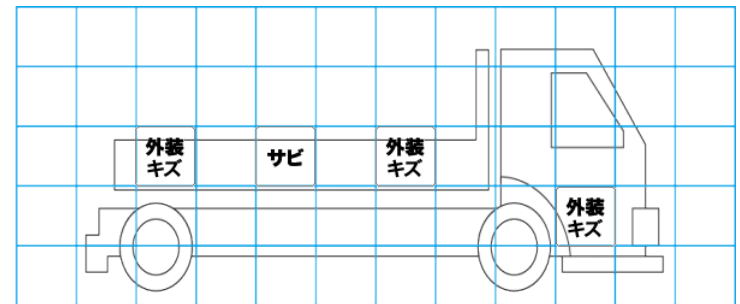
| 外装状態 | | | |

| 外装状態 | | | |
|---|---|---|---|
| 有 | 確認済 | 無 | 点傷有 |

| 【外装】 | | | 【ボデー内】 | | | | | | | |
| 外装キズ | 外装へこみ | うき | 曲がり | サビ | 補修跡 | 割れ | 庫内キズ | 庫内へこみ | 庫内穴あき | 床汚れ |
