| 車 両 情 報 | | | | |
| 日野 | 平成28年8月 | TKG-XZU650M | クレーン付平 | XZU650-0008623 |

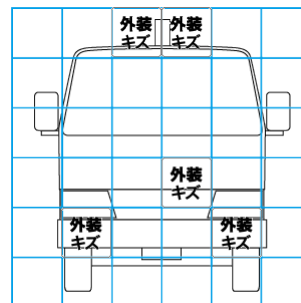
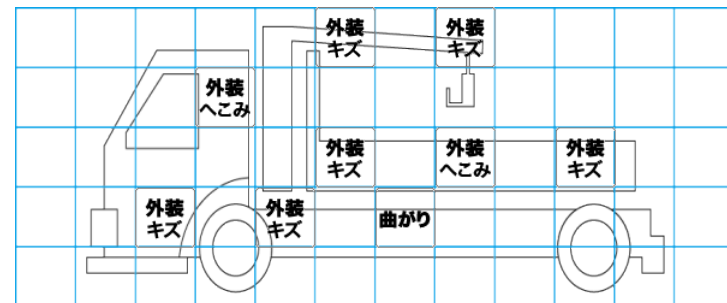
【外装】

| 上物仕様 | | | |
|---|---|---|---|
| 【備考】アオリローブ穴3対。マルカンフック2対。床2重張り段差有。左右サイドバンパー曲がり。 | | | |

| 外装状態 | | | |
|---|---|---|---|
| 有 | 確認済 | 小 | 点傷有 |
