| 車 両 情 報 | | | | |
| 三菱ふそう | 平成30年9月 | TPG-FEB80 | クレーン付平 | FEB80-570914 |

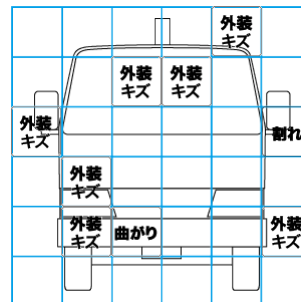
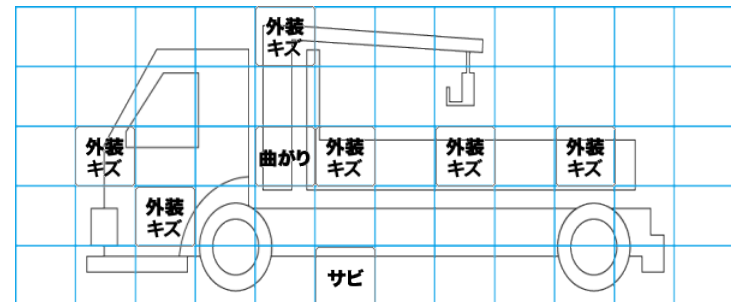
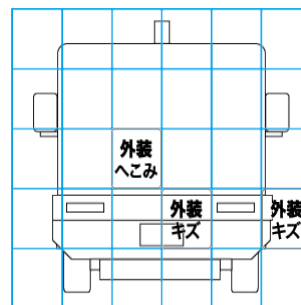
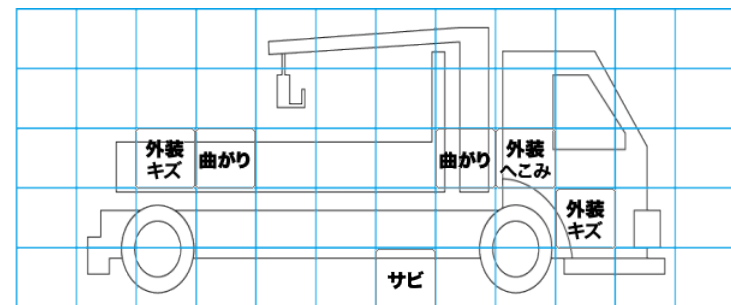
【外装】

| 外装状態 | | | |
|---|---|---|---|
| 有 | 確認済 | 無 | 点傷有 |

| 外装<br>キズ | 外装<br>へこみ | うき | 曲がり | サビ | 補修跡 | 割れ | 庫内<br>キズ | 庫内<br>へこみ | 庫内<br>穴あき | 床<br>汚れ |
