車両情報				
車名	初年度登録	型式	形状	車台番号
いすゞ	平成29年4月	KQG-CYZ77BM	ダンプ	CYZ77BM-7000496
走行	馬力	シフト	ブレーキ	ボディ内寸
468,399km	380PS/279KW	M/T 7速	エア	長: 5,850 mm 幅: 2,200 mm 高: 480 mm 門高: mm

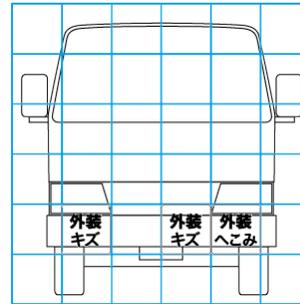
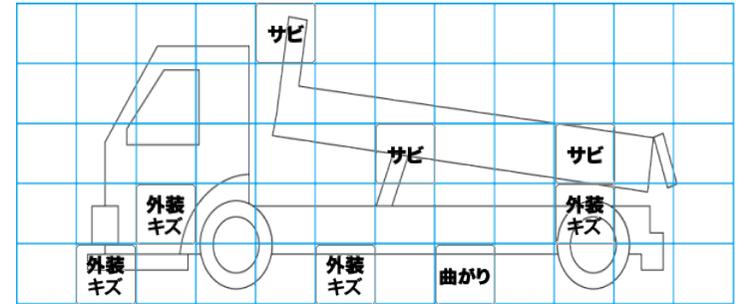
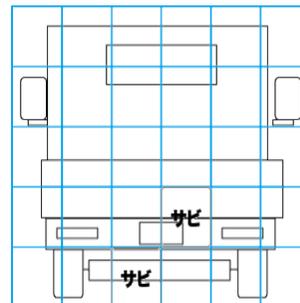
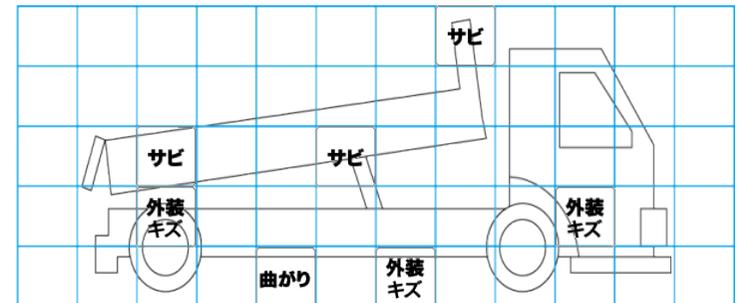
外装状態			
キャブコーション	フレーム番号	フレームのさび	飛石
有	確認済	中	点傷有

特記事項 キャブ内キズ・汚れ。アイドルストップ付。エア漏れ有。右ドアヒンジ曲り(ピラーと干渉有)。フロントバンパー凹み・傷。エンジンキー1本(スペア無)。
記録簿 無()

上物仕様			
上物名	メーカー	型式「製造番号」	年式
ダンプ/レゲータダンプ	新明和工業	DRF12-02S0 「F8034603387」	平成29年
【備考】電動コボレーン。作業灯2ヶ。ダンプフレーム錆中。サイドバンパー曲り。マーカー腐食不灯・レンズ欠品有。リヤフェンダー傷・凹み有。			
【備考】			
【備考】
