| 車 両 情 報 | | | | |
| 三菱ふそう | 令和 5年9月 | 2KG-FK65F | アルミウィング | FK65F-611044-A |

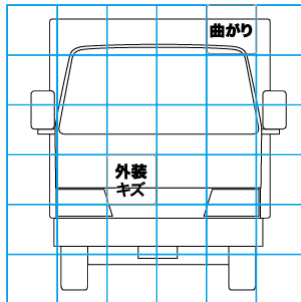
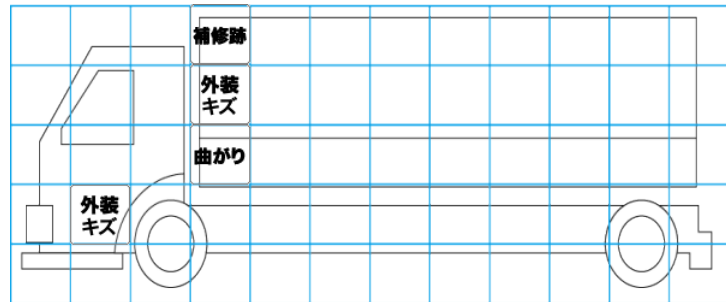
【外装】

| 上物仕様 | | | |
|---|---|---|---|
| 【備考】引き出しフック5対。ラッシングレール2段。庫内灯3ケ。ウイング左前キャスティング付近修復有・防雪板曲がり。観音扉内凹み有。<br>リヤ水切り曲がり。 | | | |
