| 車両情報 | | | | |
| いすゞ | 平成29年8月 | TKG-FRR90S2 | ドライバン | FRR90-7117349 |

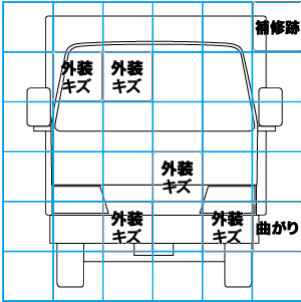
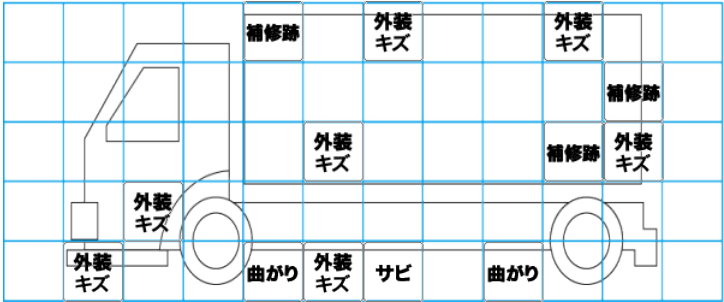
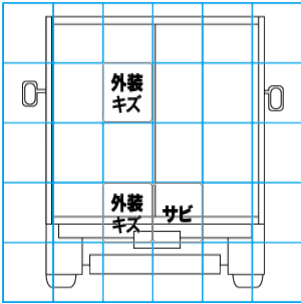
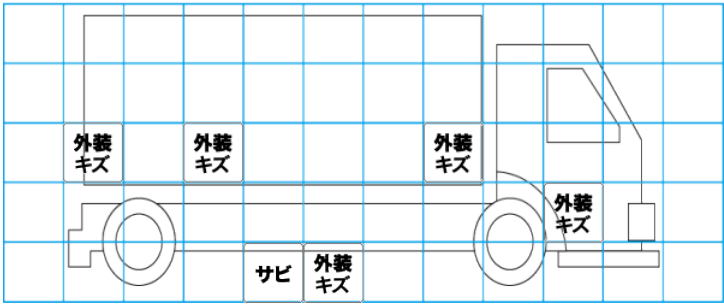
| 外装状態 | | | |

| 上物仕様 | | | |
|---|---|---|---|
| 【備考】 ラッシングレール2段。庫内灯2ケ。90度ストッパー。左スライド式サイド扉。内張割れ・穴あき有。床割れ・汚れ有。左前キャストینگ部補修有。 | | | |

| 外装状態 | | | |
|---|---|---|---|
| 有 | 確認済 | 小 | 飛石有(リペア 不可) |

| 【外装】 | | | | 【ボデー内】 | | | |
|---|---|---|---|---|---|---|---|
| 外装キズ | 外装へこみ | うき | 曲がり | サビ | 補修跡 | 割れ | 庫内キズ |
