| 車両情報 | | | | |
| 三菱ふそう | 平成29年9月 | TPG-FEA50 | 平ボディ | FEA50-553080 |

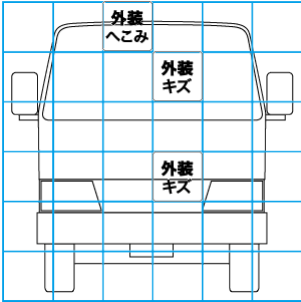
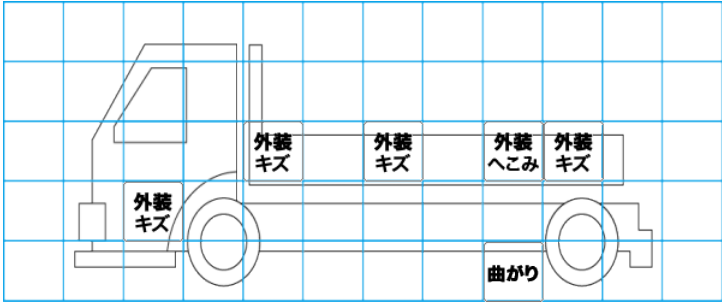
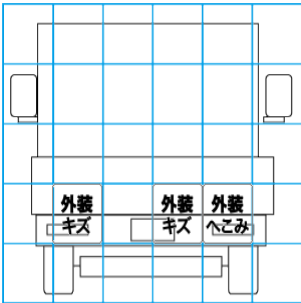
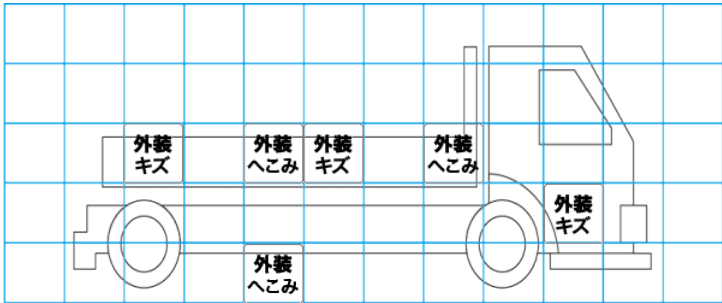
【外装】

特記事項 キャブ内キズ、汚れ。 キャブルーフ凹み。
エンジンキー2本、キーレスリモコン1個。

| 上物仕様 | | | |
|---|---|---|---|
| 【備考】アオリローブ穴4対。左右セイコーラック欠損。床腐食、割れ。 | | | |

| 外装状態 | | | |
|---|---|---|---|
| 有 | 確認済 | 無 | 飛石有(リペア可) |
