| 車 両 情 報 | | | | | |
| 日野 | 令和 2年4月 | 2DG-FW1AHG | 冷凍ウィング | FW1AH-111522 | |

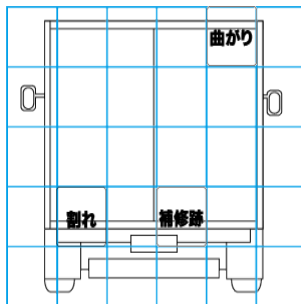
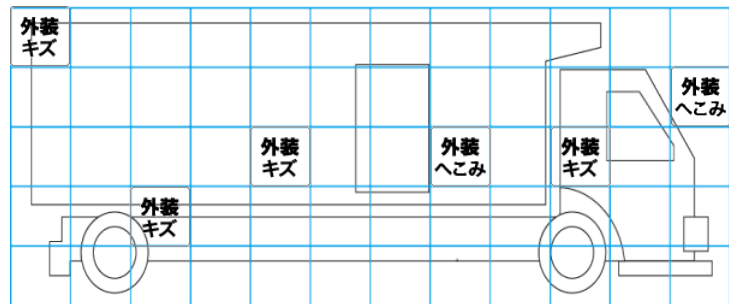
【ボデー内】

| 上物仕様 | | | |
|---|---|---|---|
| 【備考】ラッシングレール2段、LED庫内灯2列、エアラインレール、水抜き穴前後4ヶ所、前壁アルミ縞板、床アルミ縞板、断熱厚みリヤ50mmサイド32mm、床板波打ち、門枠左右断熱樹脂割れ、右アオリ補修、庫内キズ汚れ有り、サブフレーム及び横根太サビ小、左側ステンレス：具箱 | | | |
