| 日付:RO7.10 | 0/28 | <u> </u> | Rロリア 車両ラ | トエ | ツク | プシート | 管均 | 里番号 | 1C | <u> 37103</u> |
| UDトラ | ックス | 平成28年3月 | QPG-CD5Z | QPG-CD5ZA | | アルミ平 | | JNCMM60C4GU003970 | | |

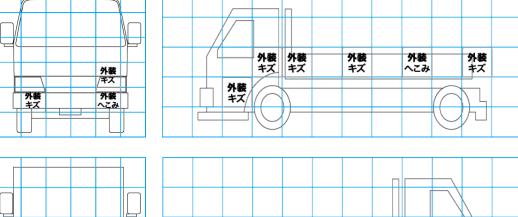
| 外装状態 | | | | | | | | |

| 上物仕様 | | | | | | | | |
|--|---|---|---|--|--|--|--|--|
| 【備考】スタンション穴41ケ(穴埋めカバー1ケ欠品)。エアーラインレール5列(うき、ガタあり)。作業灯2ケ。<br>床板前方割れ穴あき。後部収納縞板外れ、ガタ。 | | | | | | | | |

【外装】 【ボデー内】

| <b>外装</b><br>キズ | <b>外装</b><br>へこみ | うき | 曲がり | サビ | 補修跡 | 割れ | <b>庫内</b><br>キズ | 庫内へこみ | <b>庫内</b><br>穴あき | <b>床</b><br>汚れ | |
