日付:RO7. 1	1/01	M nn Ge	our 車両う	FI	ックシート	管理番号	: 10	37117	
車両情報									
車行	2	初年度登録	型式		形状		車台	番号	
トレクス 平成29年1		平成29年11月			コンテナ車	NC	NCCTB34081-6267		
走行		馬力	シフト		ブレー=	+	ボディ内寸		
					エアー	長: 12,14 高: 1,990		n 幅:2,280 mm n 門高: mm	
◎:良好○: 通常走行問題なし△: 要修理/: 装備無し※あくまでも当社判断基準によるものです									
F	エンジ	ン	•	電装関	係	•	キャヒ	ごン	
点検項目	結果	状態	点検項目	結果	状態	点検項目	結果	状態	
異音			エアコン	/		シート	/		
オイル混入	/	• • • • • • • • • • • • • • • • • • • •	スターター	/	• • • • • • • • • • • • • • • • • • • •	ヘッドライト	/		
オイル漏れ	/		オルタネーター	/		ウィンカー	Δ	後:左割れ	
水混入	/	• • • • • • • • • • • • • • • • • • • •	P/W(運転席)	/	• • • • • • • • • • • • • • • • • • • •	ワイパー	/		
水漏れ	/	• • • • • • • • • • • • • • • • • • • •	P/W(助手席)	/		ミラー	/		
燃料漏れ	/	•	坂道発進装置	/				k	
排気	/		異常ランプ	/		·· •	走行队		
マフラー	/	• • • • • • • • • • • • • • • • • • • •	オーディオ	/		点検項目	結果	状態	
ターボ	/		バックカメラ	/		リーフサス	0		
冷却水吹返	/	•	電格ミラー	/	• • • • • • • • • • • • • • • • • • • •	エアサス	/		
	ミッシ	/=\/	ETC	/	• • • • • • • • • • • • • • • • • • • •	パワステ	/

上物名	メーカー	型式「製造番号」	年式						
	日本トレクス	NCCTB34081 「NCCTB34081-6267」	平成29年10月						
【備考】ツイストロック1対									
コンテナボックス									
【備考】コーション無し、R片開き式ドア、庫内後ろ側補強、庫内補強迄内寸長さ:11820mm、水抜き穴後ろ側2ヶ所、前壁シート載せ、前壁外側スコップ掛け及び箒立て、庫内キズ汚れ有り									
【備考】

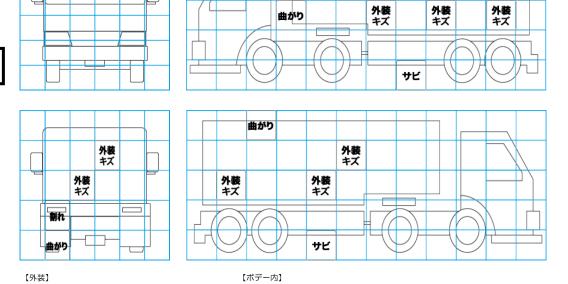
外装状態									
キャブコーション	フレーム番号	フレームのさび	飛石						
有	確認済	無

外装 へこみ

外装 キズ

床 汚れ

庫内 穴あき

曲がり

庫内 キズ

割れ

庫内 へこみ

うき

サビ

補修跡
