| 車 両 情 報 | | | | | |
| 日野 | 平成24年7月 | KQG-FW1EXBG | アルミウィング | FW1EXB-12994 | |

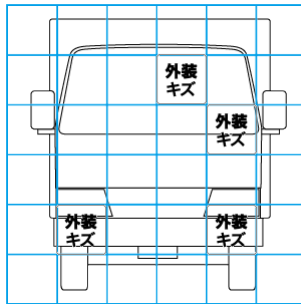
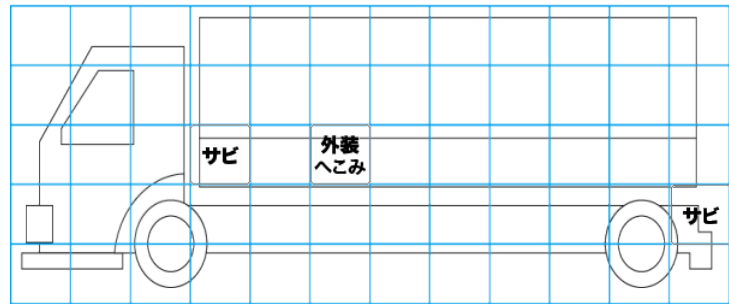
【外装】

| 外装状態 | | | |
|---|---|---|---|
| 有 | 確認済 | 小 | 飛石有(リペア可) |

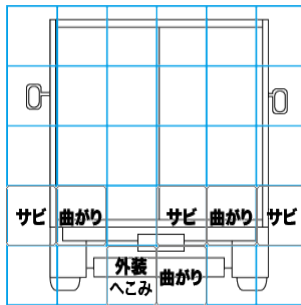
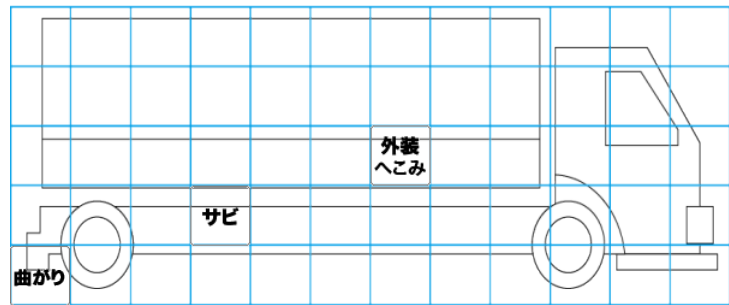
【ボデー内】

| 上物仕様 | | | |
|---|---|---|---|
| 【備考】ラッシングレール2段、ジョロダー4列、引き出しフック9対、庫内灯6ヶ（5ヶ不灯）床面鉄板当て物、スタンションポール2本、スタンション穴2ヶ、右後側FRP工具箱。 | | | |
