| 車両情報 | | | | |
| 日野 | 令和5年09月 | 2KG-FD2ABG | アルミウイング | FD2AB-134749 |

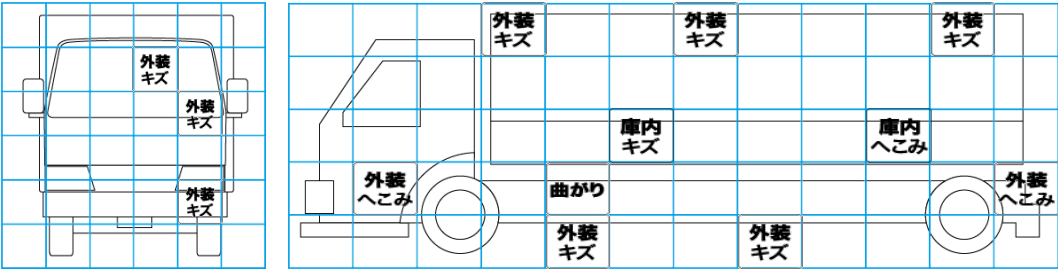
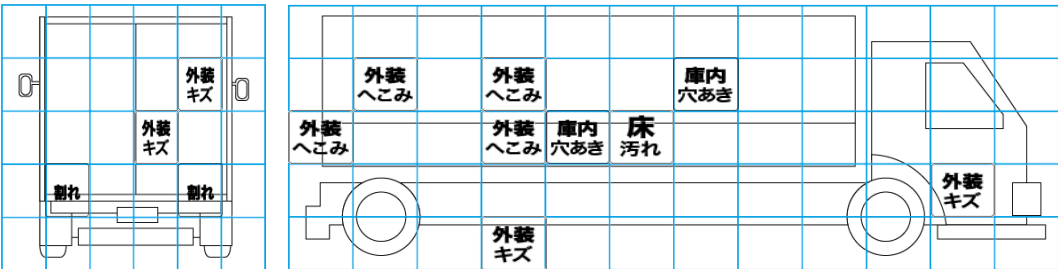
| 外装状態 | | | | |

| 特記事項 | キャブ内キズ、汚れ。左右テールレンズ割れ。<br>エンジンキー2本(メイン×1)。ボデーキー1本。 |

| 上物仕様 | | | |
|---|---|---|---|
| 【備考】ラッシングレール2段。鳥居形引き出しフック5対。庫内灯3ヶ。床キズ・汚れ。庫内キズ・凹み・穴あき。左サイドバンパー曲がり。 | | | |

| 外装状態 | | | | |
|---|---|---|---|---|
| 有 | 確認済 | 無 | 飛石有(リペア不可) | 中型 |
