| 車両情報 | | | | |
| 日野 | 令和5年09月 | 2KG-FD2ABG | アルミウイング | FD2AB-134761 |

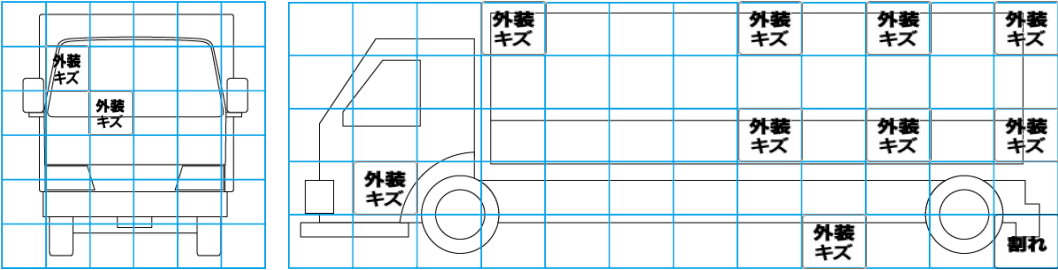
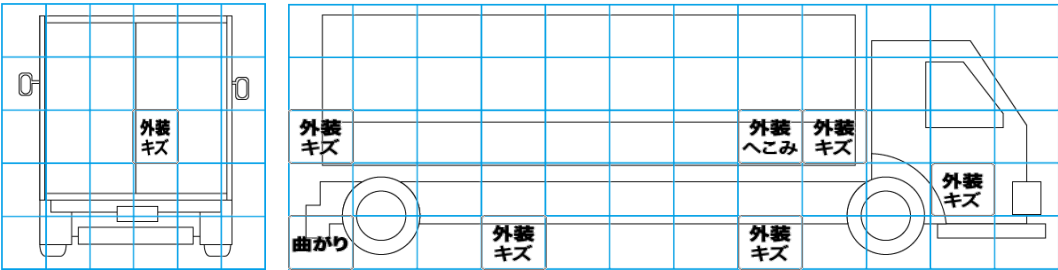
| 外装状態 | | | | |
| キャブコーション | フレーム番号 | フレームのさび | 飛石 | 免許証の種類 |
| 有 | 確認済 | 無 | 飛石有(リペア不可) | 中型 |

| 【外装】 | | | | 【ボデー内】 | | | | | | | |
| 外装キズ | 外装へこみ | うき | 曲がり | サビ | 補修跡 | 割れ | 庫内キズ | 庫内へこみ | 庫内穴あき | 床汚れ | |
