| 車 両 情 報 | | | | |
| いすゞ | 令和5年04月 | 2PG-CYJ77C | アルミウイング | CYJ77C-7024420 |

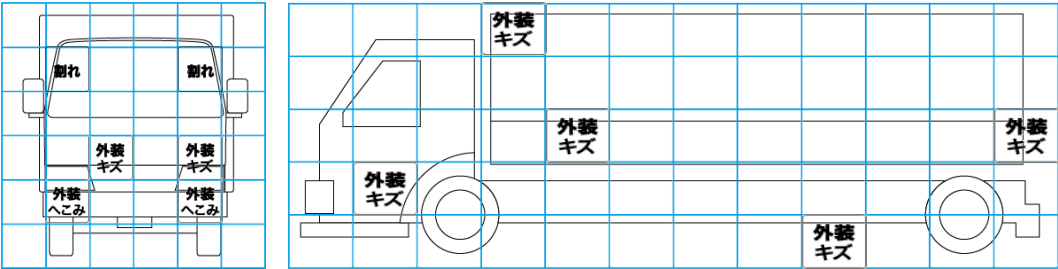
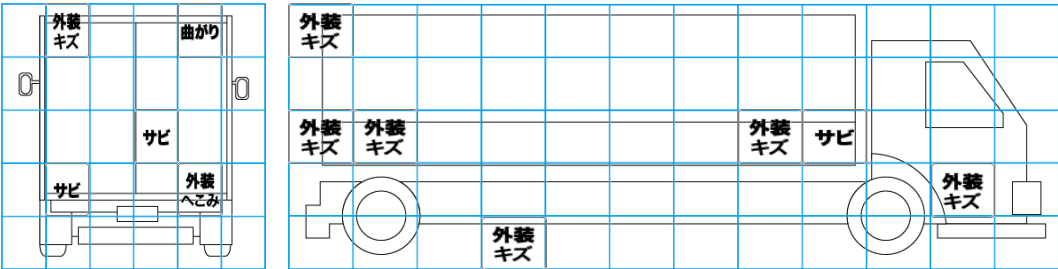
| 外装状態 | | | | |

| 外装状態 | | | | |
|---|---|---|---|---|
| キャブコーション | フレーム番号 | フレームのさび | 飛石 | 免許証の種類 |
| 有 | 確認済 | 無 | 飛石有(リペア不可) | 大型 |

| 【外装】 | | | | 【ボデー内】 | | | | | | | |
| 外装キズ | 外装へこみ | うき | 曲がり | サビ | 補修跡 | 割れ | 庫内キズ | 庫内へこみ | 庫内穴あき | 床汚れ | |
