| 車両情報 | | | | |
| いすゞ | 令和3年02月 | 2PG-CYJ77C | アルミウイング | CYJ77C-7015526 |

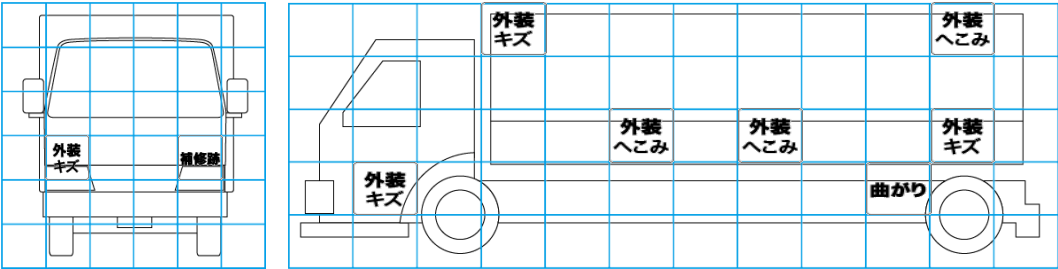
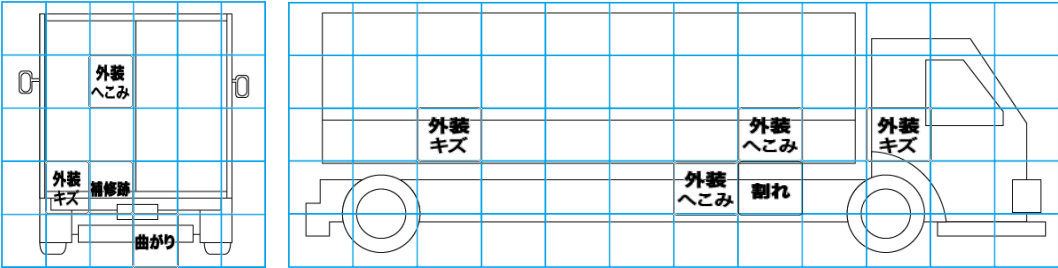
| 外装状態 | | | | |

| 【外装】 | | | | 【ボデー内】 | | | | | | | |
| 外装キズ | 外装へこみ | うき | 曲がり | サビ | 補修跡 | 割れ | 庫内キズ | 庫内へこみ | 庫内穴あき | 床汚れ | |
