| 車両チェックシート | | | | | 管理番号: 1038007 |
| 日野 | 平成30年11月 | 2DG-FR1AHG | 冷凍バン | FR1AH-103022 | |

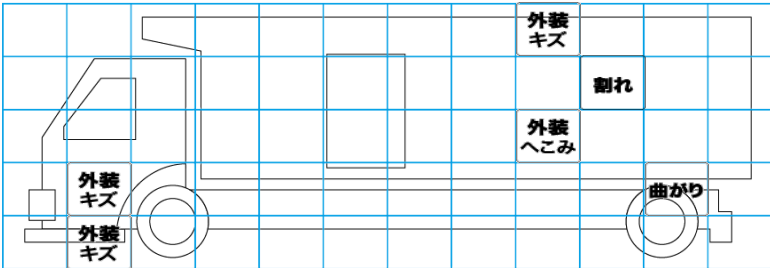
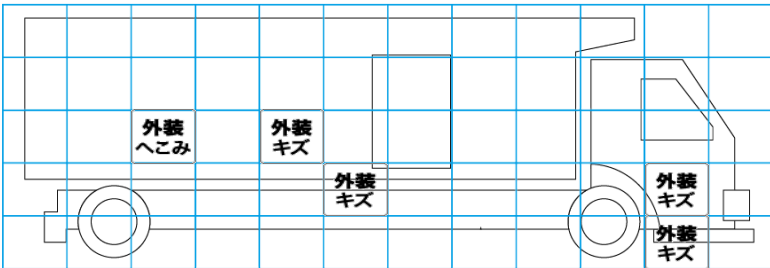
| 外装状態 | | | | |

| 【外装】 | | | 【ボデー内】 | | | | | | | | |
| 外装キズ | 外装へこみ | うき | 曲がり | サビ | 補修跡 | 割れ | 庫内キズ | 庫内へこみ | 庫内穴あき | 床汚れ | |
