| 車 両 情 報 | | | | |
| UDトラックス | 令和1年07月 | 2RG-BRR90S2 | アルミウイング | BRR90-7000428 |

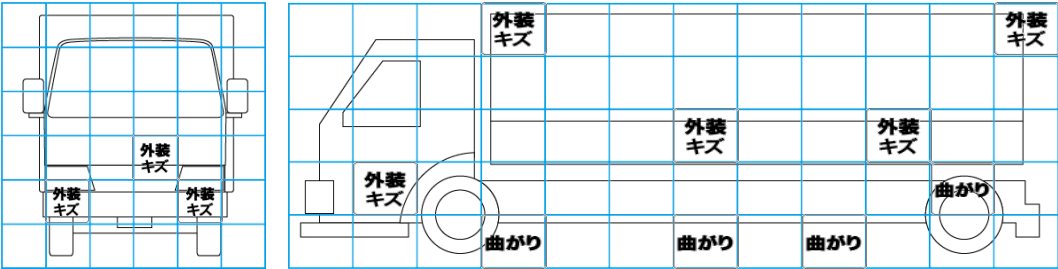
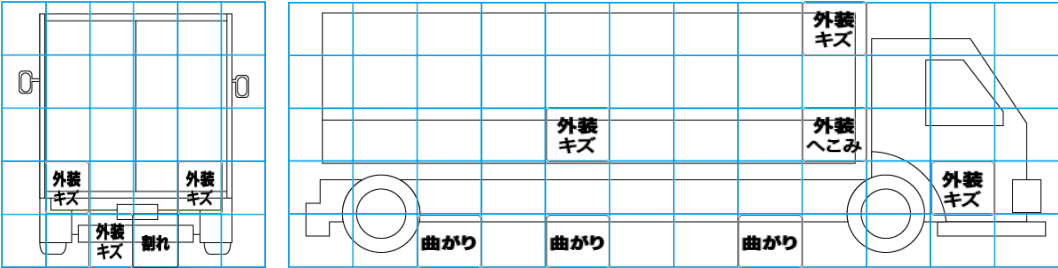
| 外装状態 | | | | |

| 上物仕様 | | | |
|---|---|---|---|
| 【備考】鳥居型引出しフック5対。ラッシングレール2段。庫内灯3ケ。床板汚れ有。左サイドバンパー曲がり。左リヤフェンダー曲がり。 | | | |

| 外装状態 | | | | |
|---|---|---|---|---|
| 有 | 確認済 | 無 | 点傷有 | 中型 |

| 【外装】 | | | | 【ボデー内】 | | | | | | | |
|---|---|---|---|---|---|---|---|---|---|---|--|
| 外装キズ | 外装へこみ | うき | 曲がり | サビ | 補修跡 | 割れ | 庫内キズ | 庫内へこみ | 庫内穴あき | 床汚れ | |
