| 車両チェックシート | | | | | 管理番号 : 1038017 | | | |
| いすゞ | 令和1年08月 | TPG-NKR85AN | ダンプ | NKR85-7084210 | | | | |

| 上物仕様 | | | |
|---|---|---|---|
| ダンプ | 新明和工業 | DT2-11-SY<br>「S00774409」 | 令和1年 |

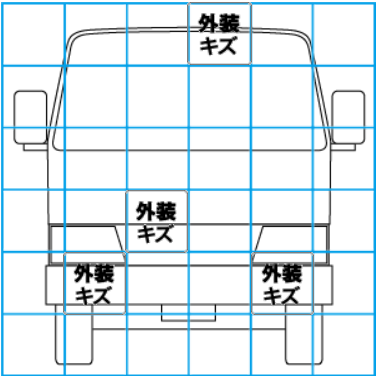
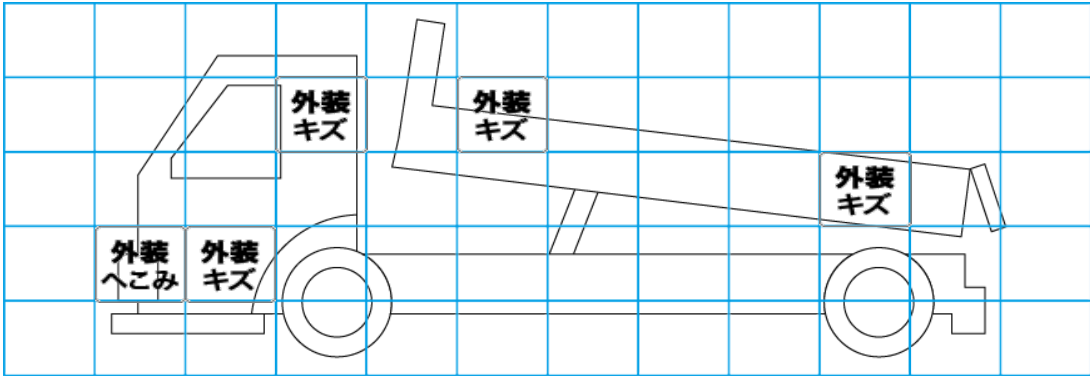
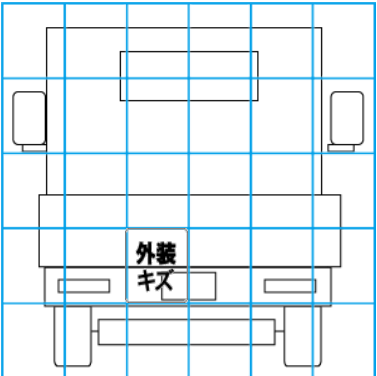
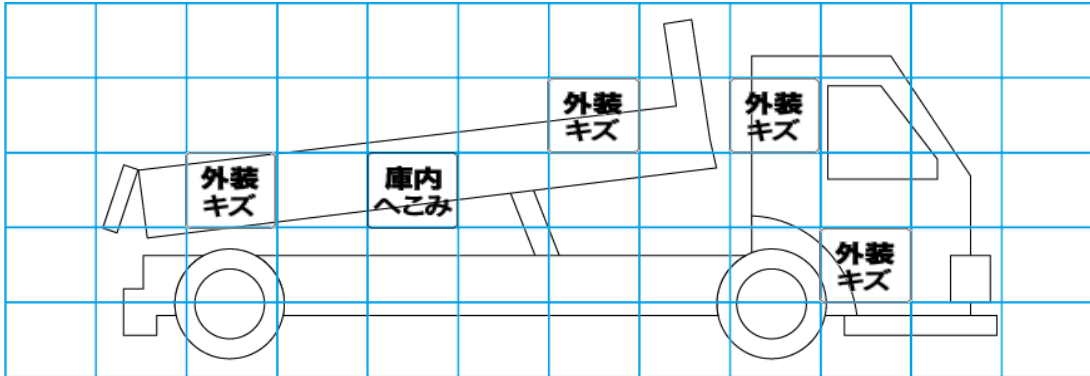
| 外装状態 | | | | |

| 特記事項 | キャブ内キズ・汚れ。左ドア内側凹み。<br>エンジンキー2本（メイン、キーレス付×1）。 |

| 上物仕様 | | | |
|---|---|---|---|
| 【備考】三転ダンプ。リヤゲートロックピン付。手動式コボレーン（シート破れあり）。床凹み。前立て凹み。 | | | |

| 外装状態 | | | | |
|---|---|---|---|---|
| キャブコーション | フレーム番号 | フレームのさび | 飛石 | 免許証の種類 |
| 有 | 確認済 | 無 | 点傷有 | 準中型 |

| 【外装】 | | | | 【ボデー内】 | | | | | | | |
| 外装キズ | 外装へこみ | うき | 曲がり | サビ | 補修跡 | 割れ | 庫内キズ | 庫内へこみ | 庫内穴あき | 床汚れ | |
