| 車両チェックシート | | | | 管理番号 : 1038020 | |
| UDトラック | 令和1年08月 | 2RG-BRR90S2 | アルミウイング | BRR90-7000182 | |

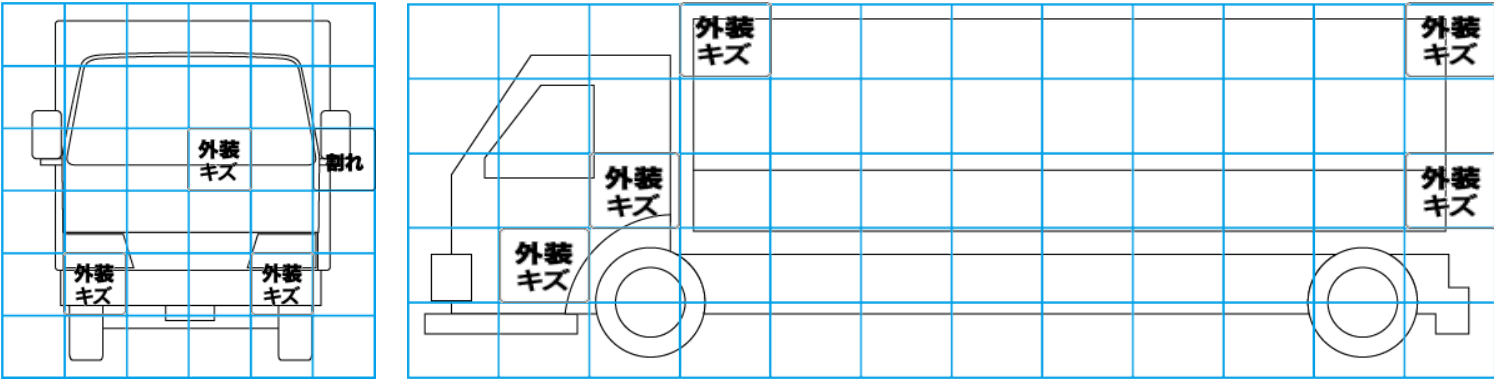
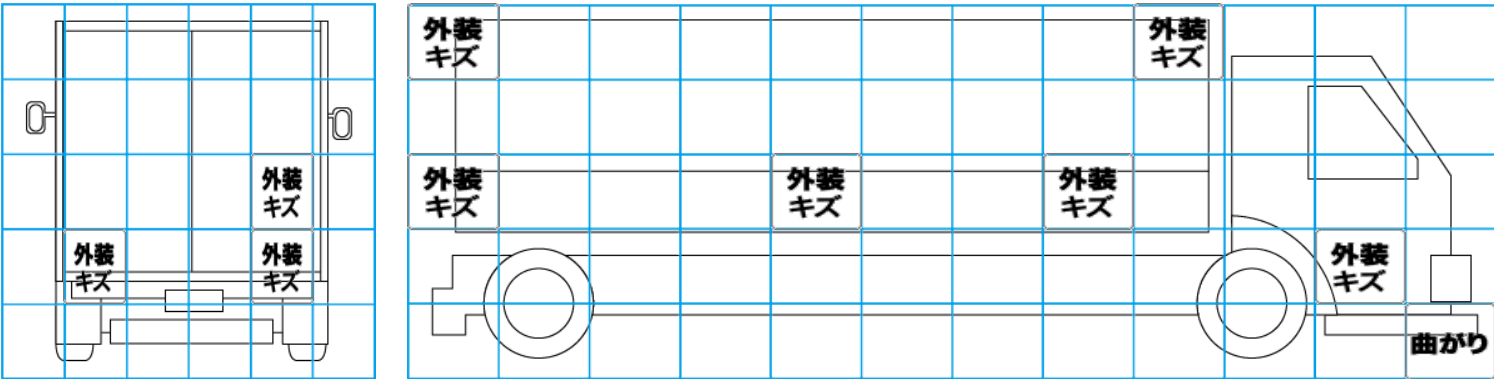
| エンジン | | | 電装関係 | | | キャビン | | |
|---|---|---|---|---|---|---|---|---|
| 燃料漏れ | ◎ | | 坂道発進装置 | ◎ | | ミラー | △ | アンダーミラー取付割れ。ミラーカバー割れ。 |

| 特記事項 | キャブ内汚れ、傷。アイドリングストップ付。エンジンキー2本(メイン1本キーレス付)、ボデーキー3本。 |

| 上物仕様 | | | |
|---|---|---|---|
| 【備考】 鳥居型引出しフック5対。ラッシングレールレール2段。庫内灯3ケ。床板、ウイング内張汚れ有り。右ウイング後方コルゲートパネル凹み有。右煽り傷有。 | | | |
