車両チェックシート

管理番号: 1038028

| 車 両 情 報 | | | | | |
|---|---|---|---|---|---|
| 三菱ふそう | 令和5年02月 | 2PG-FS74HZ | 冷凍ウイング | FS74HZ-542022 | |

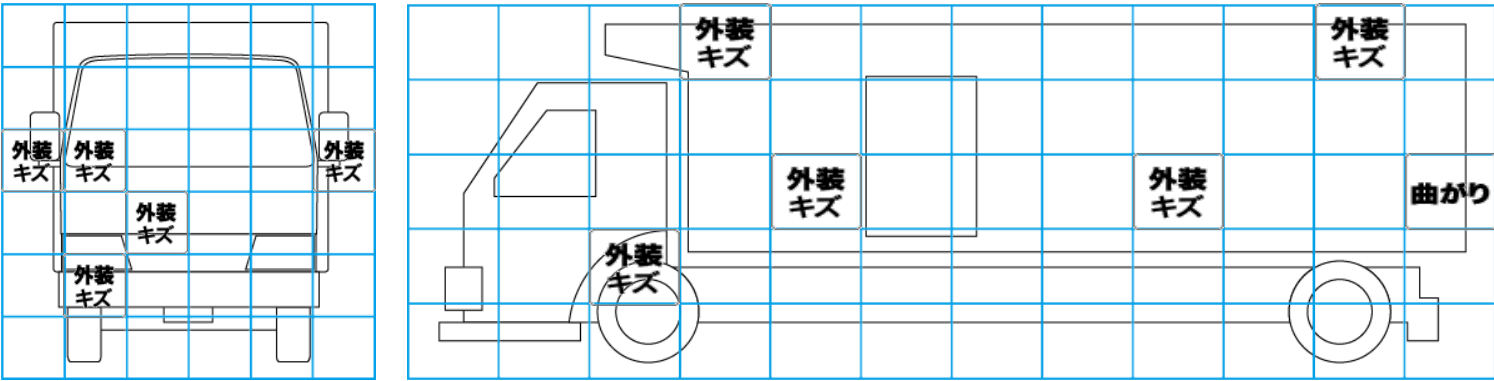
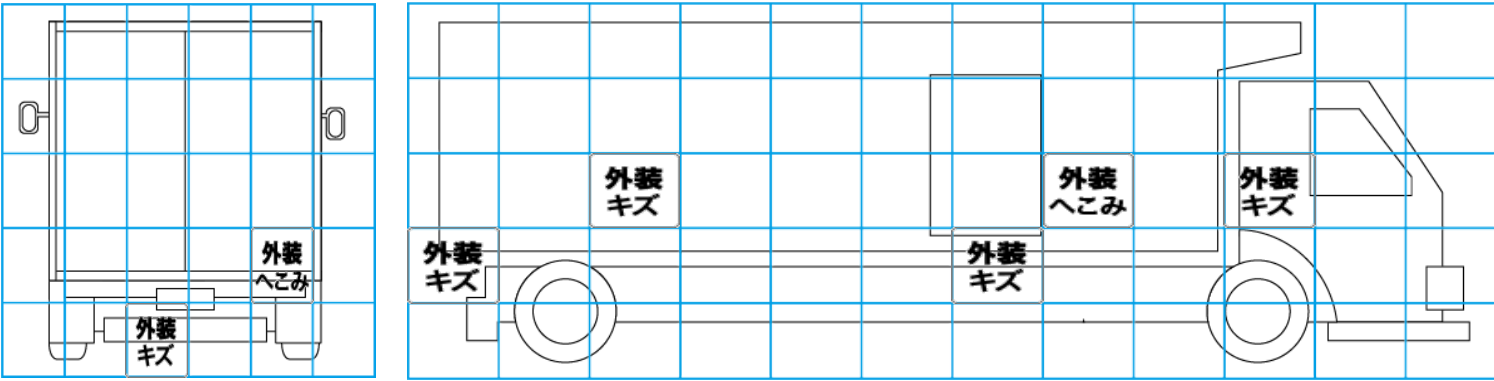
| 外装状態 | | | | |
| キャブコーション | フレーム番号 | フレームのさび | 飛石 | 免許証の種類 |
| 有 | 確認済 | 小 | 点傷有 | 大型 |

| 【外装】 | | | | 【ボデー内】 | | | | | | | |
| 外装キズ | 外装へこみ | うき | 曲がり | サビ | 補修跡 | 割れ | 庫内キズ | 庫内へこみ | 庫内穴あき | 床汚れ | |
