| 車 両 チェックシート | | | | | 管理番号 : 1038032 |
| 三菱ふそう | 令和3年07月 | 2RG-FBA20 | ドライバン | FBA20-590813 | |

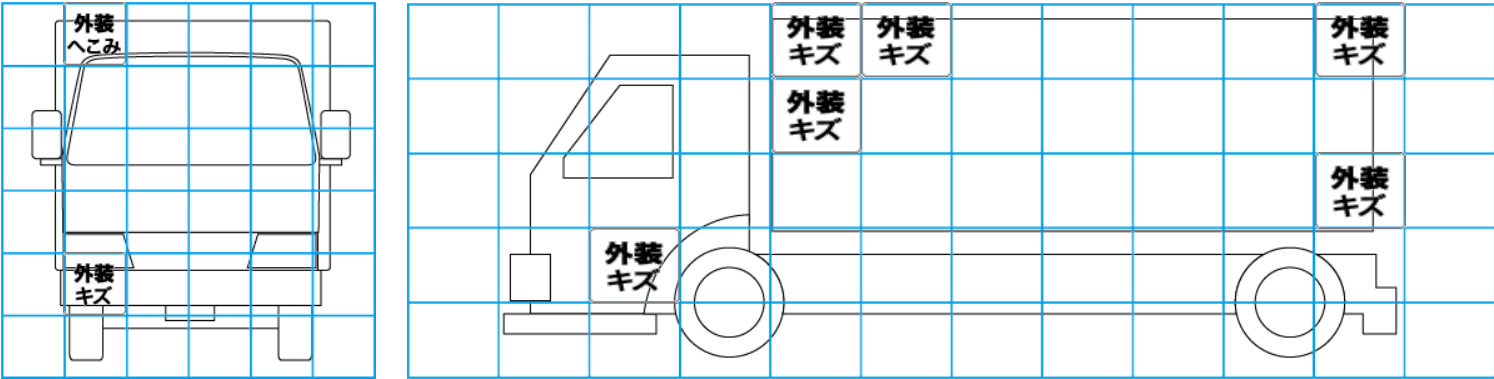
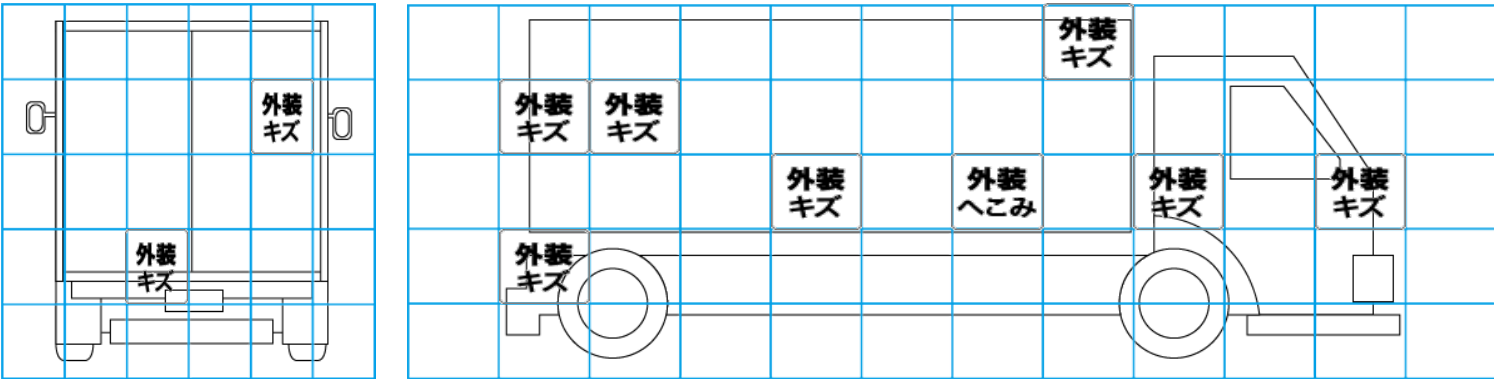
| 外装状態 | | | | |

| 外装状態 | | | | |
|---|---|---|---|---|
| キャブコーション | フレーム番号 | フレームのさび | 飛石 | 免許証の種類 |
| 有 | 確認済 | 無 | 点傷有 | 準中型 |
