| 車両情報 | | | | |
| 日野 | 平成22年12月 | LKG-FE7JJAA | 粉粒体運搬車 | FE7JJA-10026 |

| 上物仕様 | | | |
|---|---|---|---|
| 粉粒体運搬車 | 東急 | BH045B<br>「M604-148」 | 平成22年11月 |

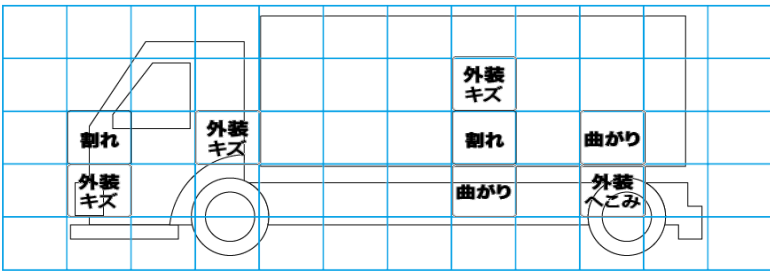
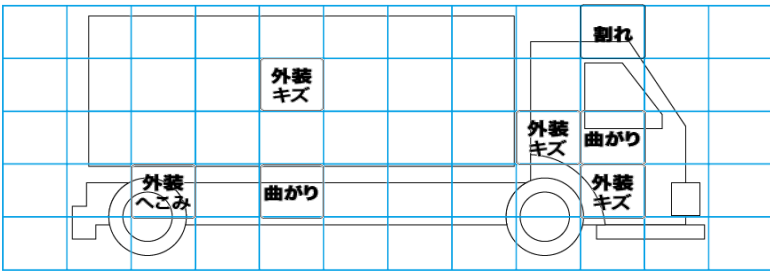
| 外装状態 | | | | |
| キャブコーション | フレーム番号 | フレームのさび | 飛石 | 免許証の種類 |
| 有 | 確認済 | 小 | 飛石有(リペア可) | 大型 |

| 【外装】 | | | | 【ボデー内】 | | | | | | | |
| 外装キズ | 外装へこみ | うき | 曲がり | サビ | 補修跡 | 割れ | 庫内キズ | 庫内へこみ | 庫内穴あき | 床汚れ | |
