| 車 両 情 報 | | | | |
| 三菱ふそう | 令和3年09月 | 2TG-FBA00 | 平ボディ | FBA00-590360 |

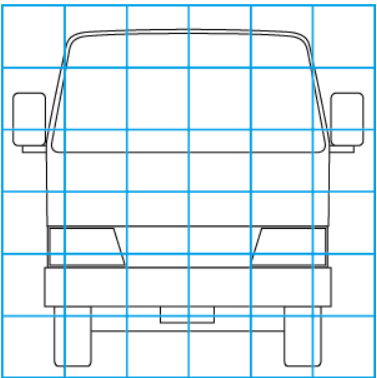
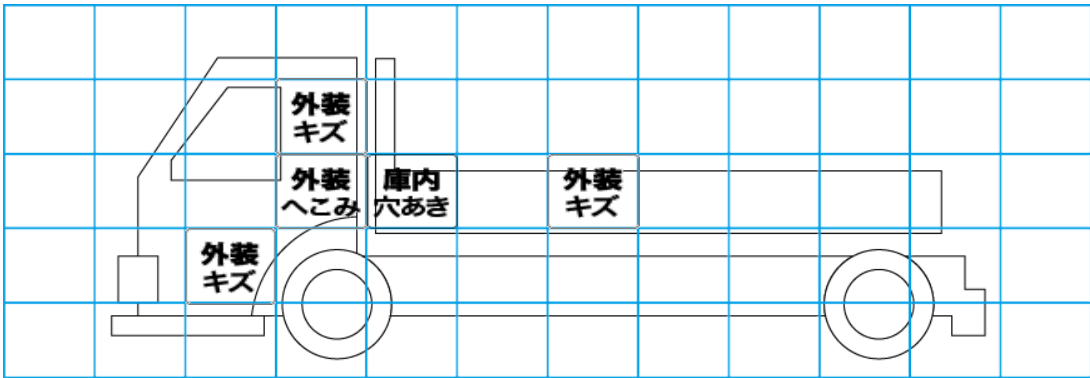
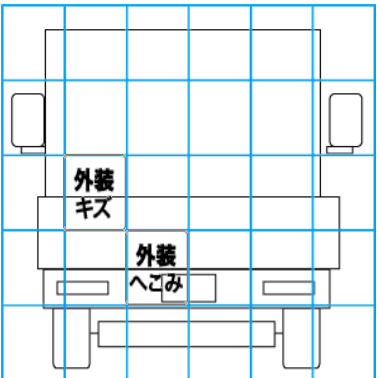
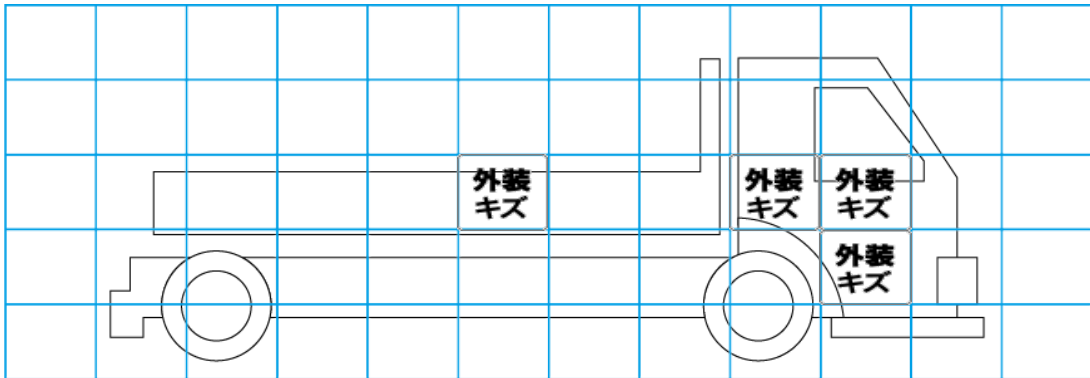
| 外装状態 | | | | |

| 外装状態 | | | | |
|---|---|---|---|---|
| キャブコーション | フレーム番号 | フレームのさび | 飛石 | 免許証の種類 |
| 有 | 確認済 | 無 | 点傷有 | 準中型 |
