| 車 両 情 報 | | | | |
| 日野 | 平成27年06月 | TKG-XZU710M | 平ボディ | XZU710-0014149 |

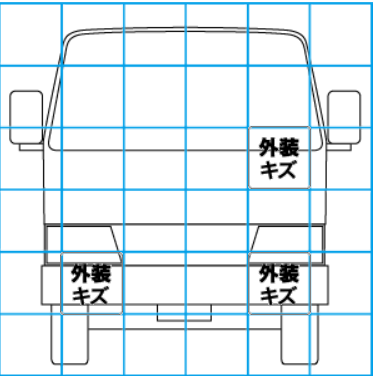
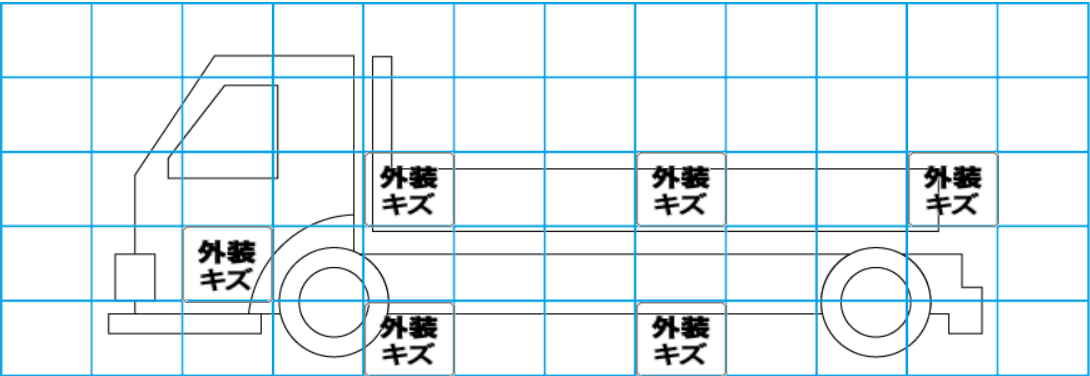
【外装】

| キャブコーション | フレーム番号 | フレームのさび | 飛石 | 免許証の種類 |
| 有 | 確認済 | 無 | 点傷有 | 準中型 |

| 特記事項 | キャブ内汚れ、傷。アイドリングストップ付。エンジンキー3本(メイン2本)、キーレスリモコン付。 |

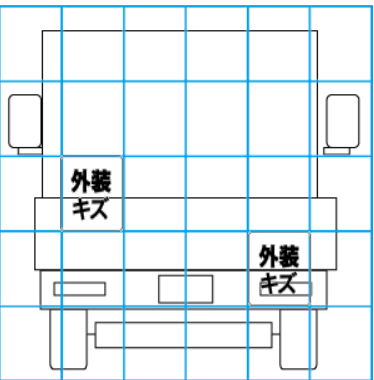
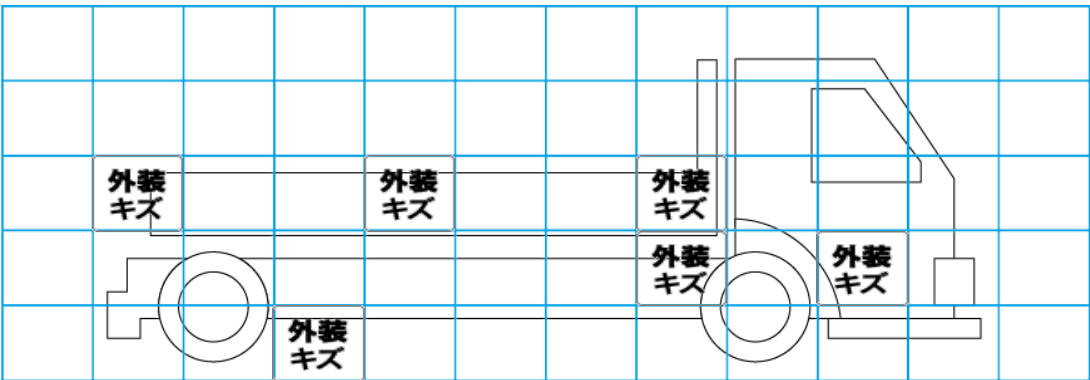
【ボデー内】

【備考】二重煽り。煽り内張腐食割れ有り。
