車両チェックシート

管理番号: 1038054

| 車 両 情 報 | | | | | |
|---|---|---|---|---|---|
| いすゞ | | 令和1年07月 | TPG-NHR85AN | 冷凍バン | NHR85-7026006 |

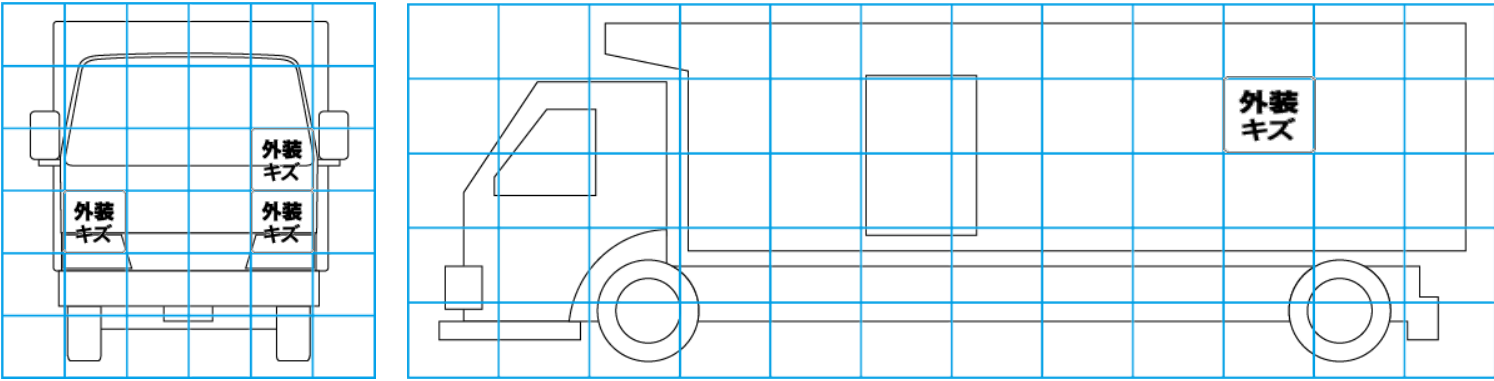
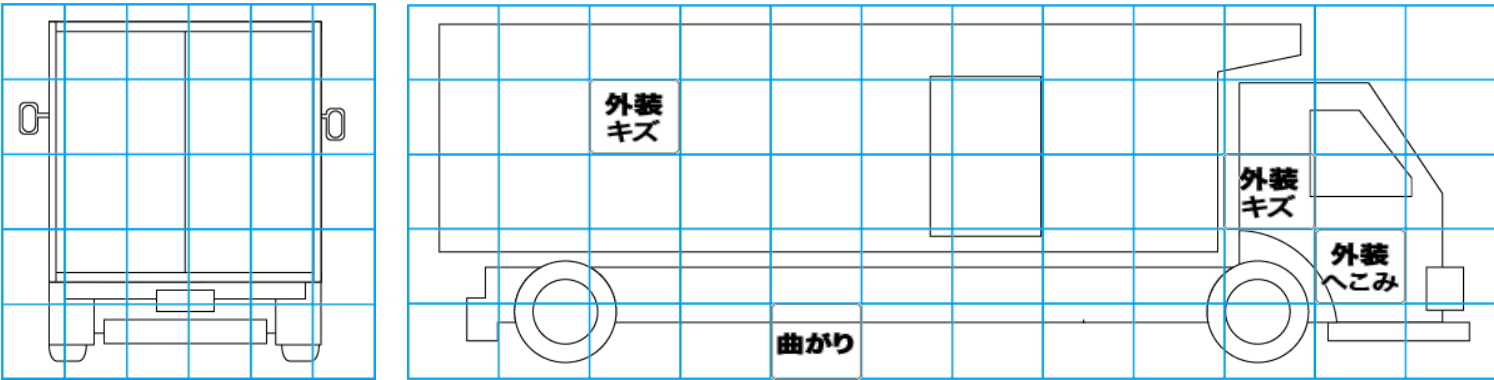
| 外装状態 | | | | |

| 外装状態 | | | | |
|---|---|---|---|---|
| キャブコーション | フレーム番号 | フレームのさび | 飛石 | 免許証の種類 |
| 有 | 確認済 | 無 | 点傷有 | 準中型 |

| 【外装】 | | | | 【ボデー内】 | | | | | | | |
| 外装キズ | 外装へこみ | うき | 曲がり | サビ | 補修跡 | 割れ | 庫内キズ | 庫内へこみ | 庫内穴あき | 床汚れ | |
