| 車 両 情 報 | | | | |
| いすゞ | 令和1年07月 | TPG-NHR85AN | 冷凍バン | NHR85-7026017 |

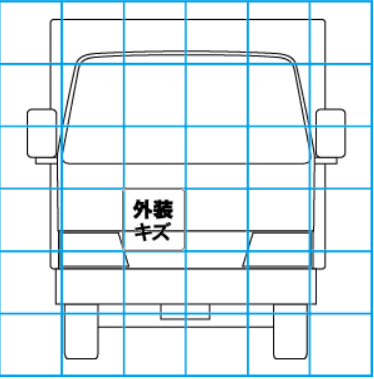
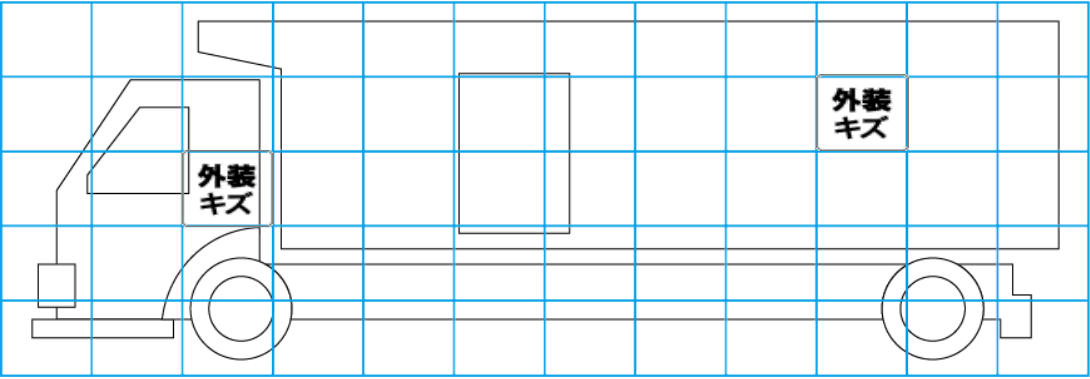
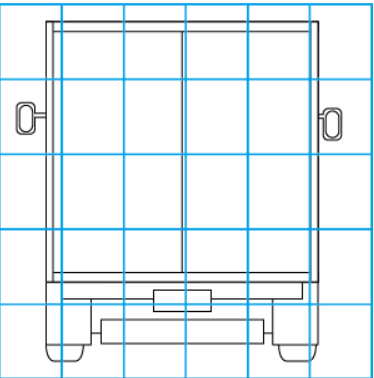
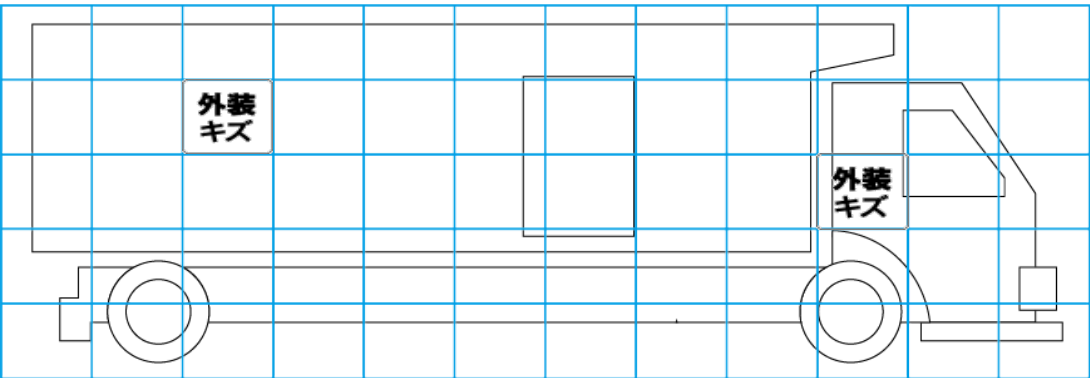
外装状態

| キャブコーション | フレーム番号 | フレームのさび | 飛石 | 免許証の種類 |
| 有 | 確認済 | 無 | 点傷有 | 準中型 |

| 外装キズ | 外装へこみ | うき | 曲がり | サビ | 補修跡 | 割れ | 庫内キズ | 庫内へこみ | 庫内穴あき | 床汚れ |
