| 車 両 情 報 | | | | |
| 日野 | 平成29年1月 | TKG-XZU710M | 平ボディ | XZU710-0021414 |

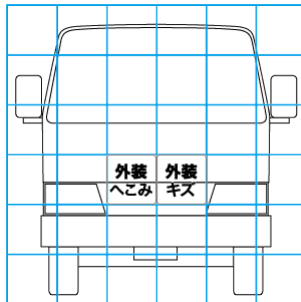
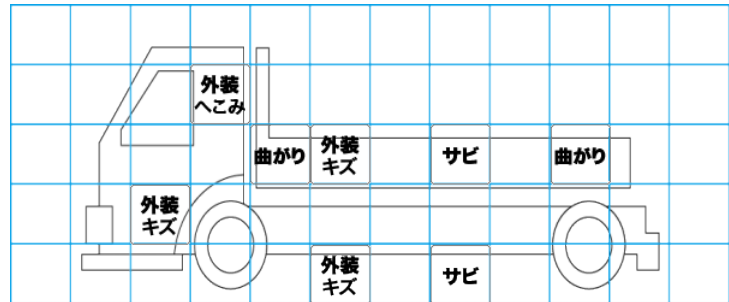
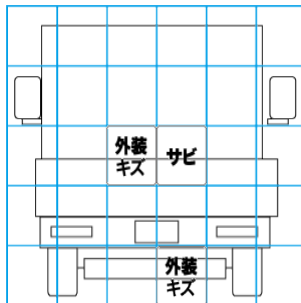
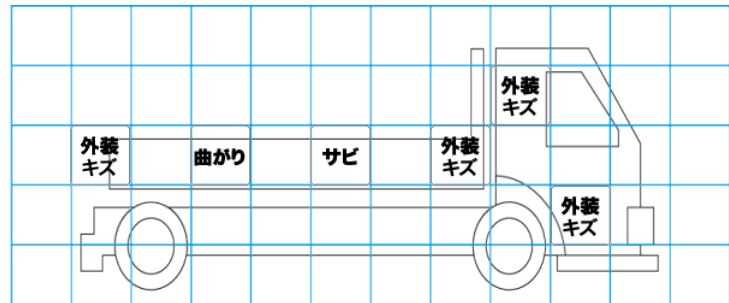
【外装】

特記事項 キャブ内、キズ、汚れ。左ドアパネル交換済・補修跡有。ルーフ傷・凹み。キャブバック傷・凹み。  
 アイドリングストップ付き。  
 エンジンキー1本（スペアー無）。

| 上物仕様 | | | |
|---|---|---|---|
| 【備考】左煽り外側パネル外れ、内張り割れ。リヤ煽り内張り割れ。左前プロテクター傷・曲がり。 | | | |
