♥ № GROUP 車両チェックシート 管理番号: 1137001

車両情報								
車名	初年度登録	型式		形状		車台番号		
いすゞ	令和 6年5月	2RG-FRR90T4		アルミウィング		FRR90-7200448		
走行	馬力	シフト		ブレーキ		ボディ内寸		
38,777km	240PS/177KW	M/T 6速		エアー		長: 6,230 高: 2,410	mm 幅:2,380 mm mm 門高:2,310 mm

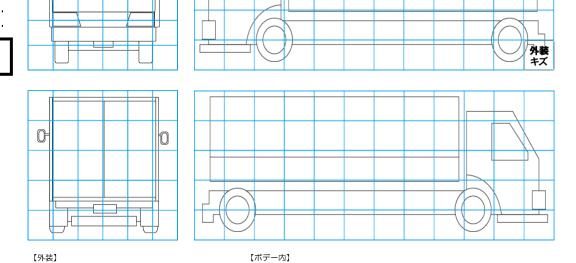
外装状態							
キャブコーション	フレーム番号	フレーム番号 フレームのさび					
有	確認済	無	飛石有(リペア 可)

外装 キズ

外装 キズ へこみ

うき

曲がり

補修跡

割れ

庫内 車内 へこみ

床 汚れ

庫内 穴あき
