| 車両情報 | | | | |
| 日野 | 令和 5年5月 | 2PG-FE2ACG | アルミウイング | FE2AC-102459 |

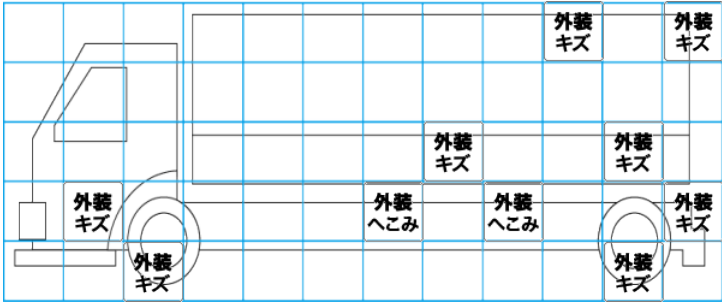
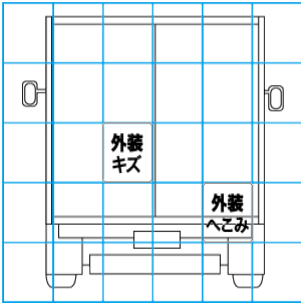
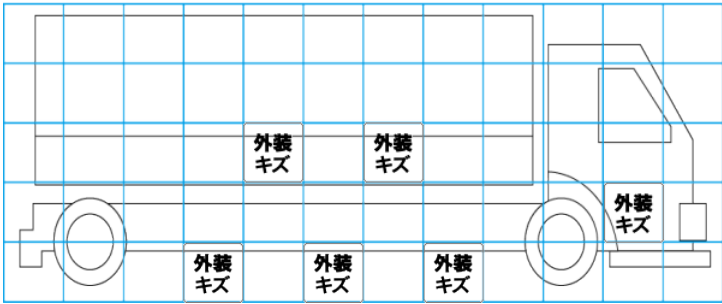
【外装】

| 外装状態 | | | |
| キャブコーション | フレーム番号 | フレームのさび | 飛石 |
| 有 | 確認済 | 無 | 点傷有 |

| 外装キズ | 外装へこみ | うき | 曲がり | サビ | 腐修跡 | 割れ | 庫内キズ | 庫内へこみ | 庫内穴あき | 床汚れ |
