車両情報				
車名	初年度登録	型式	形状	車台番号
日野	平成23年3月	BKG-FC7JKYA	冷凍バン	FC7JKY-14436
走行	馬力	シフト	ブレーキ	ボディ内寸
384,002km	210PS/154kW	M/T 6速	エアー	長: 6,160 mm 幅: 2,110 mm 高: 2,080 mm 門高: 2,070 mm

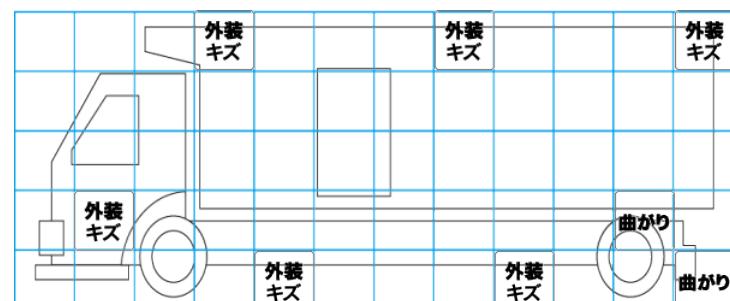
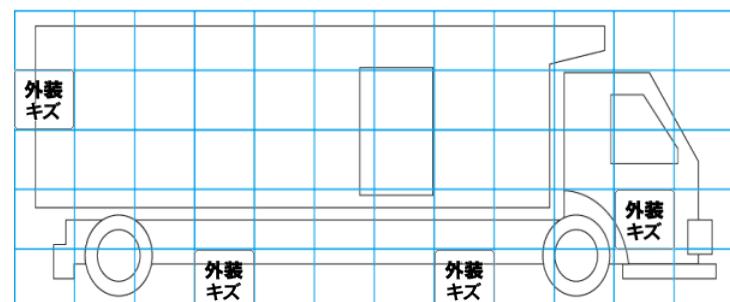
【外装】									
外装キズ	外装へこみ	うき	曲がり	サビ	補修跡	割れ	庫内キズ	庫内へこみ	庫内穴あき
外装キズ	外装へこみ	うき	曲がり	サビ	補修跡	割れ	庫内キズ	庫内へこみ	庫内穴あき

【ボデー内】									
外装キズ	外装へこみ	うき	曲がり	サビ	補修跡	割れ	庫内キズ	庫内へこみ	床汚れ
外装キズ	外装へこみ	うき	曲がり	サビ	補修跡	割れ	庫内キズ	庫内へこみ	床汚れ
