車両情報					
車名	初年度登録	型式	形状	車台番号	
日野	令和 5年1月	2KG-FD2ABG	アルミウイング	FD2AB-131447-B	
走行	馬力	シフト	ブレーキ	ボディ内寸	
220,928km	240PS/177KW	M/T 6速	エア－	長：6,270 mm 高：2,420 mm	幅：2,400 mm 門高：2,330 mm

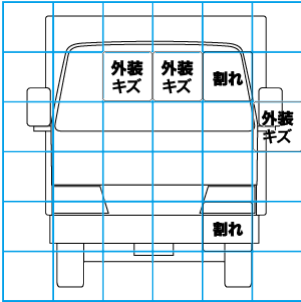
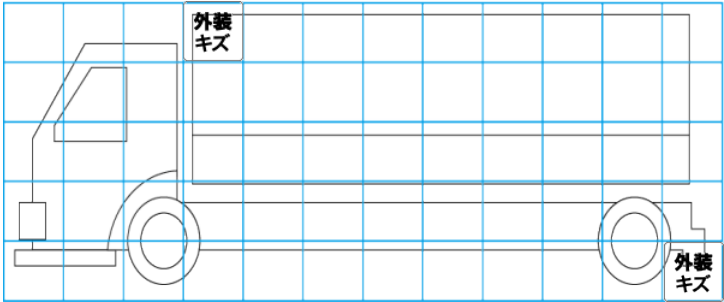
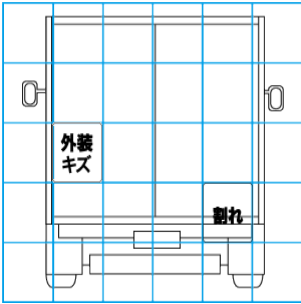
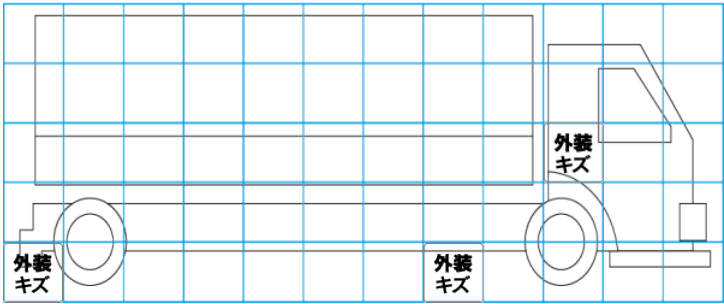
外装状態			
キャブコーション	フレーム番号	フレームのさび	飛石
有	確認済	無	飛石有(リペア 不可)

【外装】				【ボデー内】			
外装キズ	外装へこみ	うき	曲がり	サビ	補修跡	割れ	庫内キズ
							庫内へこみ
							庫内穴あき
							床汚れ
