車 両 情 報				
車名	初年度登録	型式	形状	車台番号
日野	平成26年6月	TKG-GD7JMAG	冷凍パン	GD7JMA-10144
走行	馬力	シフト	ブレーキ	ボディ内寸
345,968km	240PS/177KW	M/T 6速	エア-	長:6,830 mm 幅:2,260 mm 高:2,150 mm 門高:1,970 mm

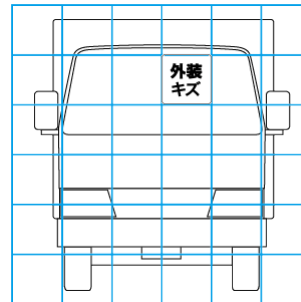
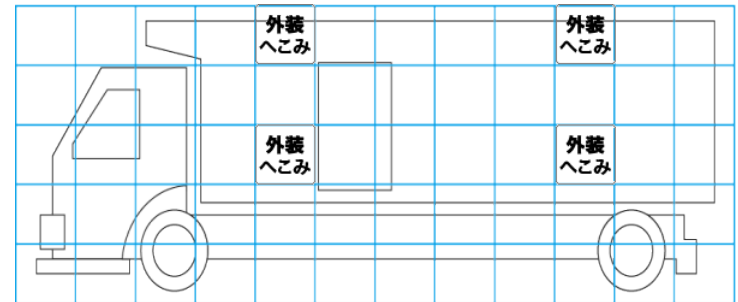
【外装】

外装状態			
キャブコーション	フレーム番号	フレームのさび	飛石
有	確認済	小	点傷有

外装 キズ	外装 へこみ	うき	曲がり	サビ	補修跡	割れ	庫内 キズ	庫内 へこみ	庫内 穴あき	床 汚れ
----------	-----------	----	-----	----	-----	----	----------	-----------	-----------	---------
