| 車 両 情 報 | | | | | |
| 三菱ふそう | 令和 5年4月 | 2RG-FEB50 | ドライバン | FEB50-601300-A | |

| 上物仕様 | | | |
| ドライバン | パプコ | 「22-6G2072」 | 令和 5年 |

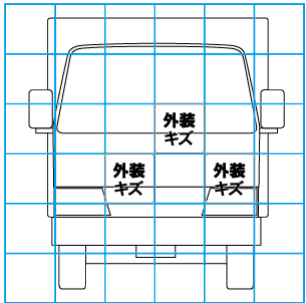
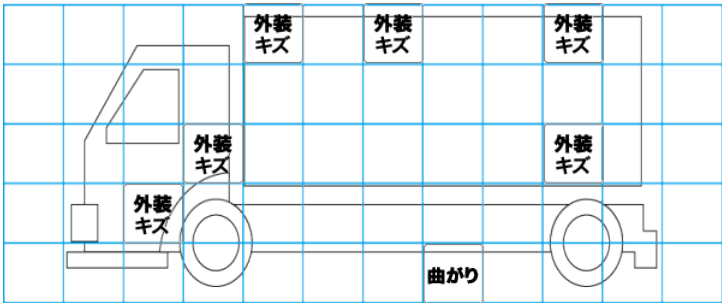
【外装】

| 上物仕様 | | | |
|---|---|---|---|
| 【備考】ラッシングレール2段。左サイド扉スライド式。90度ストッパー。庫内灯2ヶ。左サイドバンパー曲がり。 | | | |

| 外装状態 | | | |
|---|---|---|---|
| 有 | 確認済 | 無 | 飛石有(リペア 可) |

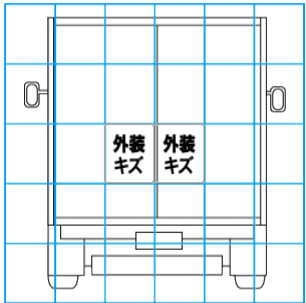
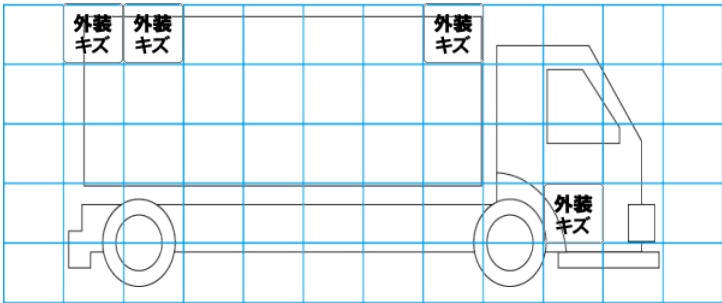
【ボデー内】

特記事項 キャブ内キズ・汚れ。アイドルリングストップ付。  
スマートキー2個、燃料タンクキー2本、ボデーキー4本。
