| 車 両 情 報 | | | | |
| 三菱ふそう | 令和 5年3月 | 2RG-FEB80 | アルミウイング | FEB80-601327 |

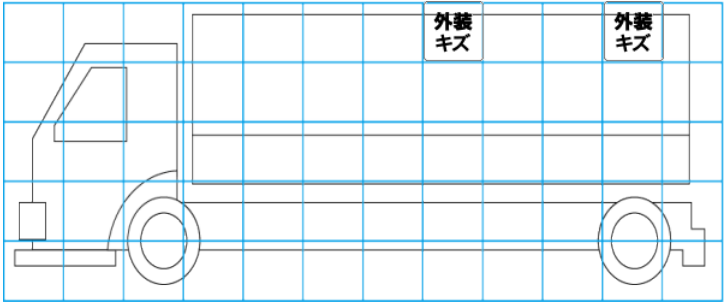
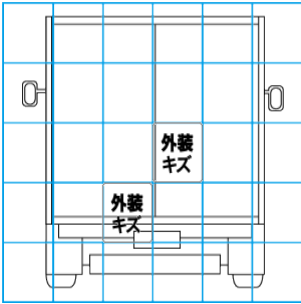
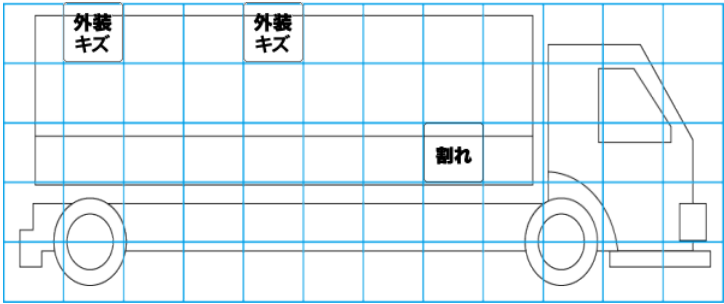
| 外装状態 | | | |

特記事項    キャブ内キズ・汚れ有。アイドリングストップ付き。  
スマートキー2個、燃料タンクキー2本、ボディーキー2本。

| 上物仕様 | | | |
|---|---|---|---|
| 【備考】引き出しフック4対。ラッシングレール2段。庫内灯3ケ。90度ストッパー。右煽り穴あき補修テープ有。 | | | |

| 外装状態 | | | |
|---|---|---|---|
| キャブコーション | フレーム番号 | フレームのさび | 飛石 |
| 有 | 確認済 | 無 | 点傷有 |
