| 車両情報 | | | | | |
| トヨタ | 令和 1年2月 | TKG-XZC600 | ドライバン | XZC600-0012806 | |

| 上物仕様 | | | |
|---|---|---|---|
| ドライバン | キタムラ | 「T19-2216」 | 令和 1年1月 |

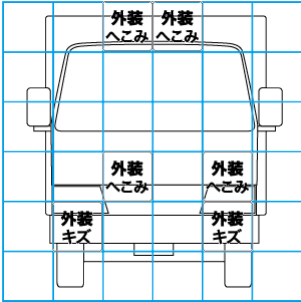
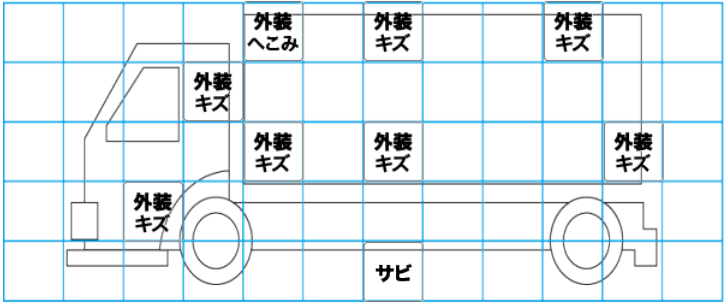
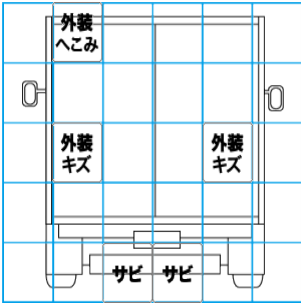
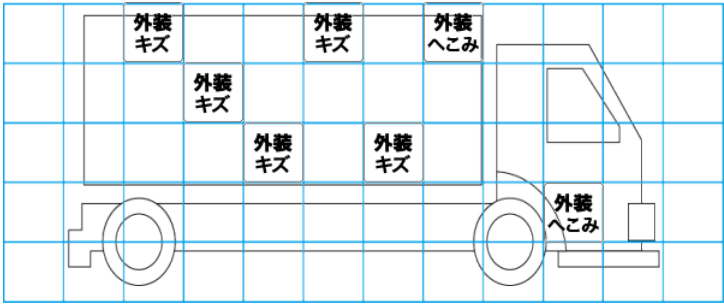
【外装】

特記事項    キャブ内キズ・汚れ。アイドリングストップ付。キャブ看板消し塗装あり。  
燃料タンクキャップキーロック不良。キャブルーフ凹み。  
ホーン鳴らない（スパイラルケーブル交換必要）。  
エンジンキー3本、キーレスリモコン1個、ボデーキー1本（リヤ固着使用不可）。

| 上物仕様 | | | |
|---|---|---|---|
| 【備考】 ラッシングレール2段。ベンチレーター4ヶ。左サイド扉スライド式（上側ローラーガタあり開まり悪い、すき間あり）。庫内灯1ヶ。床板削れ。 | | | |
| 【備考】 PG寸法：全長1500mm、全幅1760mm、有効長1260mm、有効幅1630mm。最大荷重650kg。庫内リモコン付。パワーゲートユニットオイル漏れ（タンク錆あり）。車外リモコン部作動不良（庫内リモコンで使用可）。 | | | |

| 外装状態 | | | |
|---|---|---|---|
| 有 | 確認済 | 中 | 点傷有 |
