| 車 両 情 報 | | | | |
| 日野 | 平成28年3月 | QPG-FW1EXEJ | アルミ平 | FW1EXE-15709 |

| 外装状態 | | | |

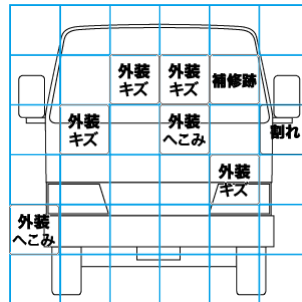
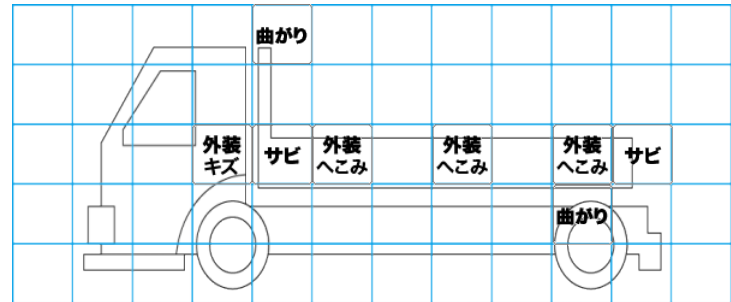
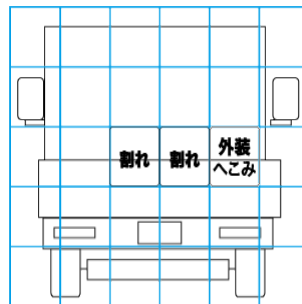
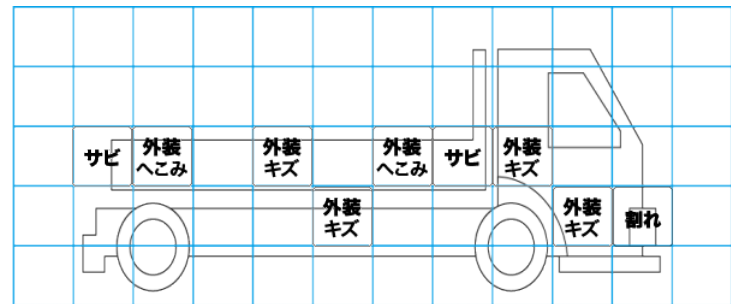
| 外装状態 | | | |
|---|---|---|---|
| 有 | 確認済 | 中 | 点傷有 |

| 【外装】 | | | 【ボデー内】 | | | | | | | |
| 外装<br>キズ | 外装<br>へこみ | うき | 曲がり | サビ | 補修跡 | 割れ | 庫内<br>キズ | 庫内<br>へこみ | 庫内<br>穴あき | 床<br>汚れ |
