| 車 両 情 報 | | | | | | |
| 三菱ふそう | 平成30年4月 | 2PG-FU74GY | タンクローリー | FU74GY-500013 | | |

| 上物仕様 | | | |
|---|---|---|---|
| タンクローリー | ヤスタファインテ（株） | 「1006583」 | 平成 7年4月 |

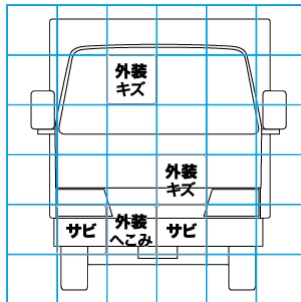
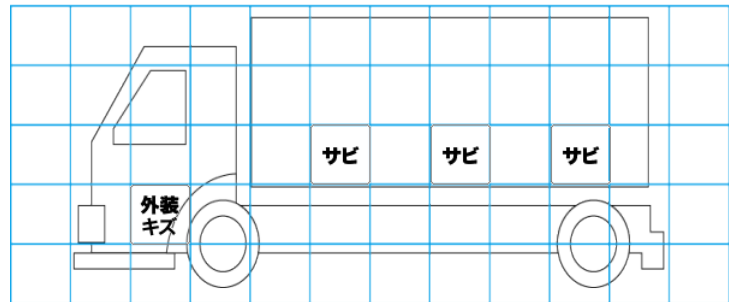
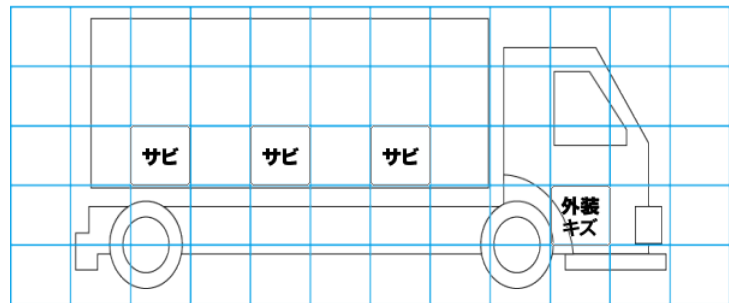
【外装】

| 上物仕様 | | | |
|---|---|---|---|
| 【備考】積載物品名：牛乳。最大容積 11,500L。タンク材質：ステンレス。ボディー載せ替え。サブフレーム、サビあり。 | | | |

| 外装状態 | | | |
|---|---|---|---|
| 有 | 確認済 | 小 | 飛石有(リペア 可) |
