| 車両情報 | | | | |
| 三菱ふそう | 令和 5年6月 | 2KG-FS74HZ | アルミウイング | FS74HZ-545736-A |

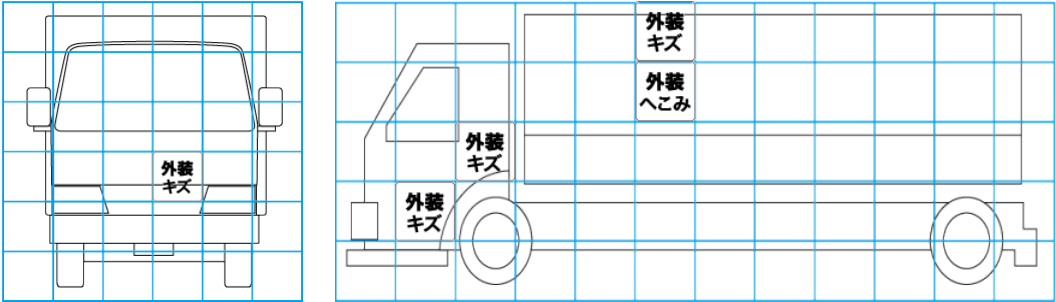
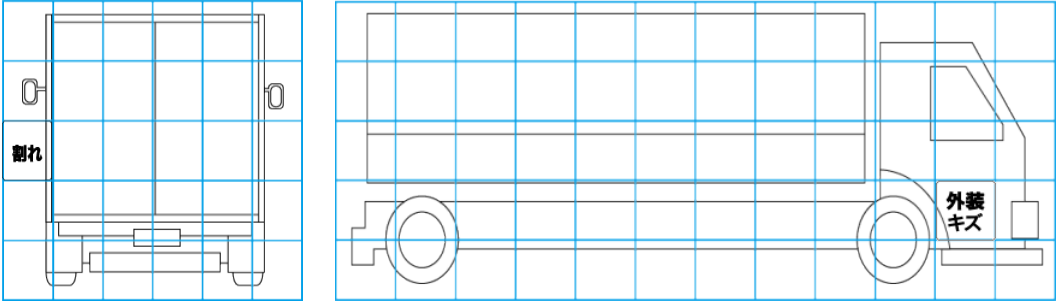
| 外装状態 | | | |

| 上物仕様 | | | |
|---|---|---|---|
| 【備考】 ラッシングレール2段。引き出しフック9対。庫内灯4ケ。右観音扉内側凹み。前立て凹み。観音扉ヒンジプロテクター左右下側欠品。 | | | |

| 外装状態 | | | |
|---|---|---|---|
| 有 | 確認済 | 無 | 点傷有 |

| 【外装】 | | | | 【ボデー内】 | | | |
| 外装キズ | 外装へこみ | うき | 曲がり | サビ | 補修跡 | 割れ | 庫内キズ |
