| 車 両 情 報 | | | | | | |
| 三菱ふそう | 平成28年12月 | TPG-BG640G | 送迎バス | BG640G-210207 | | |

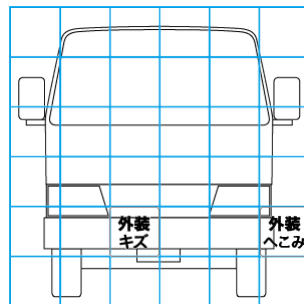
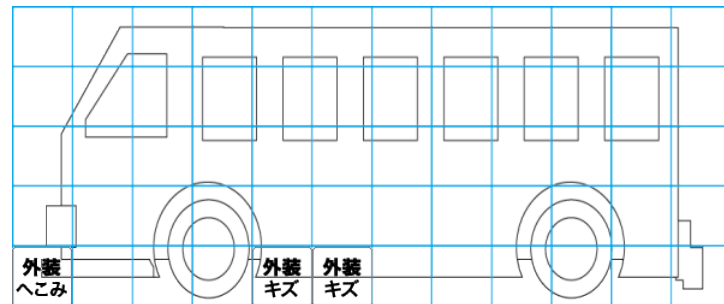
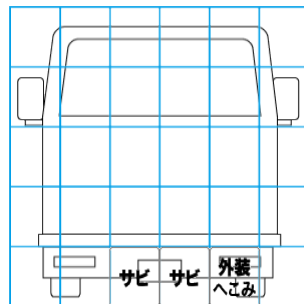
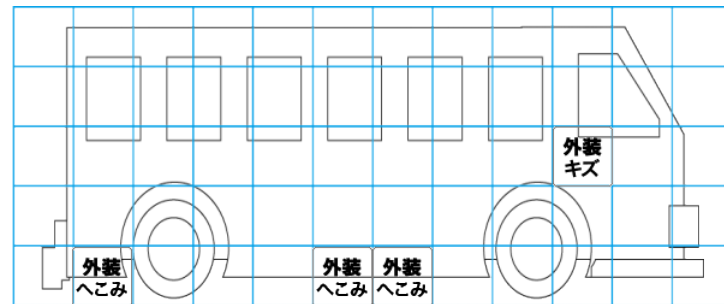
【外装】

特記事項 フルタイム4WD。園児バス、社内置き去り防止安全装置付。室内キズ、汚れ。  
運転席ビラー、フロントパネル修復跡。  
エンジンキー2本、中扉キー1本。

| 外装状態 | | | |
|---|---|---|---|
| 有 | 確認済 | 無 | 点傷有 |
