| 車 両 情 報 | | | | |
| 三菱ふそう | 平成25年5月 | KQG-FS54VZ | アルミウィング | FS54VZ-530998 |

特記事項 キャブ内キズ・汚れ。左ドアパネルヘコミ。エア漏れ有。ラジエターキャップ不良。ウォーターレベルセンサー不良。エンジンキー3本。燃料タンクキー4本。キーレスリモコン1ヶ。

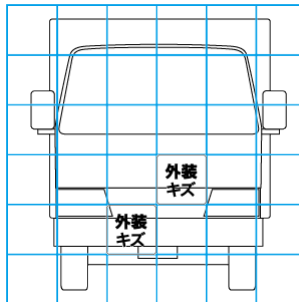
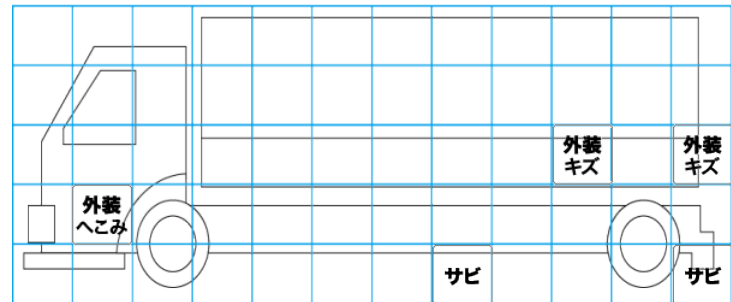
【外装】

| 上物仕様 | | | |
|---|---|---|---|
| <p>【備考】エアラインレール。ラッシングレール2段。庫内灯不灯（LEDに変えている）。フェリーフック3対。<br/> リヤウイング後方内張り穴あき。左アオリ前方隙間有り。リヤ跳ね上げ扉曲り（ダンパーヘタリ）。<br/> リヤハンバー錆・穴あき。床・内張り傷凹み。</p> | | | |
