| 車両情報 | | | | |
| 日野 | 平成29年10月 | TKG-FC9JGAG | 冷凍バン | FC9JGA-11988 |

| 上物仕様 | | | |
| 冷凍バン/サイドドア付 | 東プレ | 「H172850」 | 平成29年10月 |

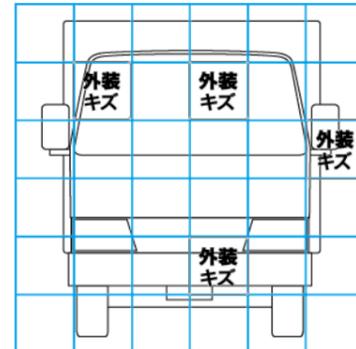
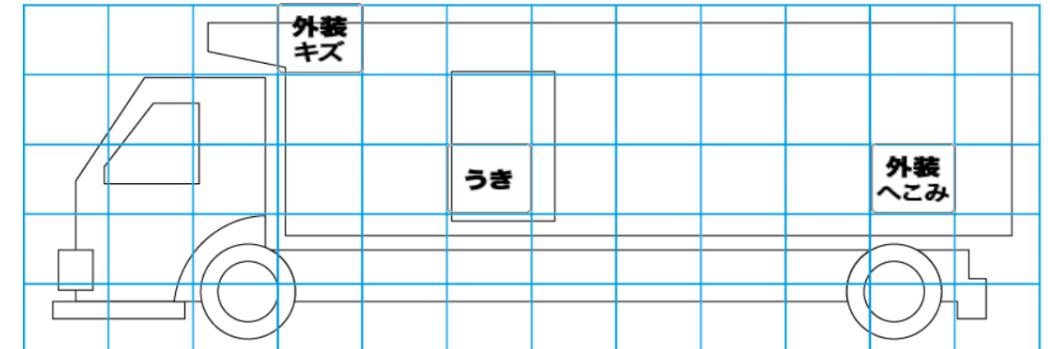
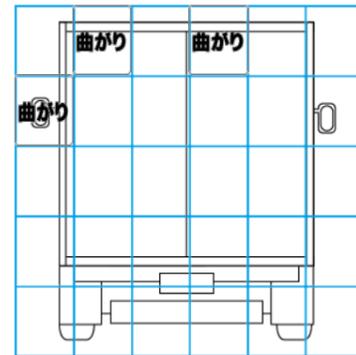
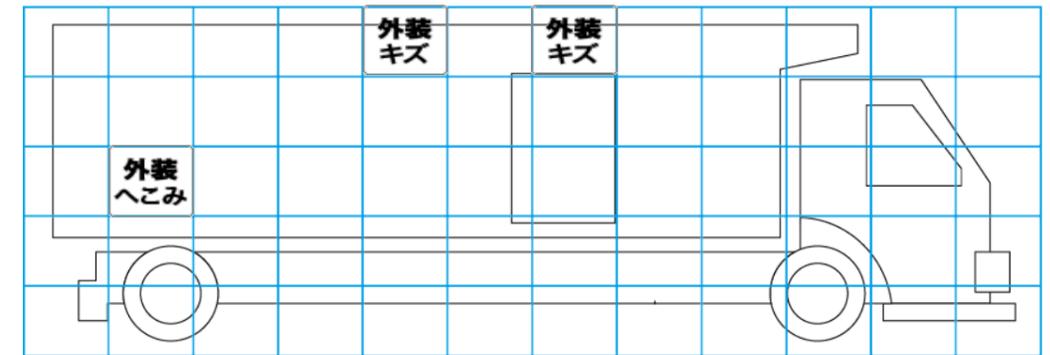
| 外装状態 | | | |
| キャブコーション | フレーム番号 | フレームのさび | 飛石 |
| 有 | 確認済 | 無 | 点傷有 |

| 【外装】 | | 【ボデー内】 | | | | | | | | | |
| 外装キズ | 外装へこみ | うき | 曲がり | サビ | 補修跡 | 割れ | 庫内キズ | 庫内へこみ | 庫内穴あき | 床 | 汚れ |
