| 車 両 情 報 | | | | |
| いすゞ | 令和3年09月 | 2RG-NPR88AN | 冷凍バン | NPR88-7016189 |

| 上物仕様 | | | |
| 冷凍バン/サイドドア付 | 東プレ | 「F214293」 | 令和3年08月 |

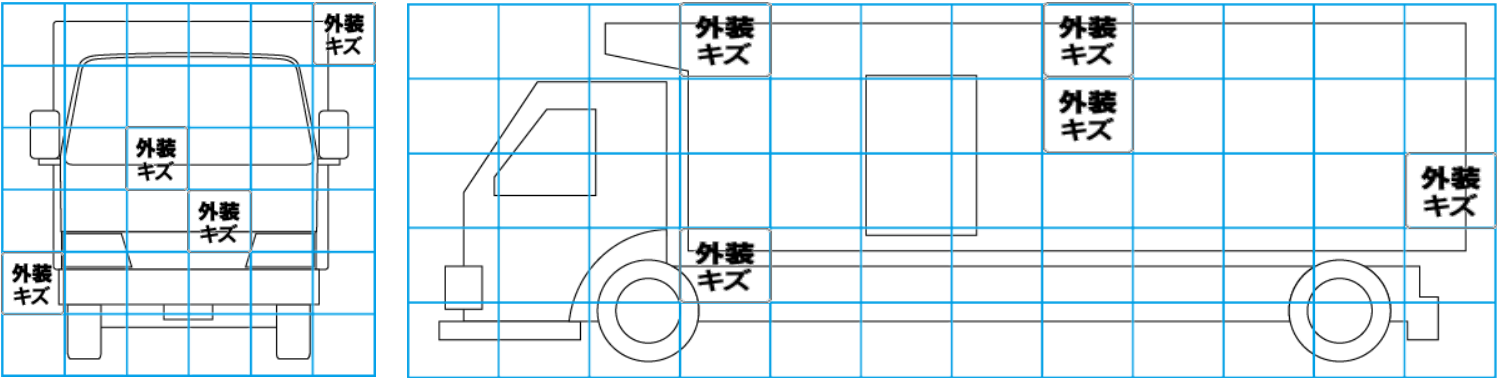
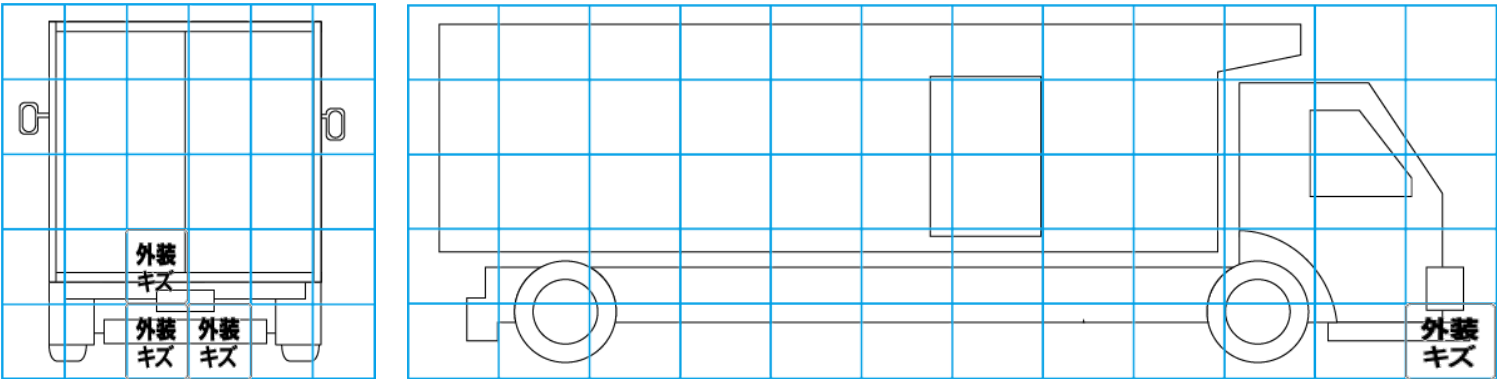
| 外装状態 | | | |

| 外装状態 | | | |
|---|---|---|---|
| キャブコーション | フレーム番号 | フレームのさび | 飛石 |
| 有 | 確認済 | 無 | 点傷有 |

| 【外装】 | | | | | | | | | | | | 【ボデー内】 | | | | |
| 外装キズ | 外装へこみ | うき | 曲がり | サビ | 補修跡 | 割れ | 庫内キズ | 庫内へこみ | 庫内穴あき | 床汚れ | | | | | | |
