車 両 情 報				
車名	初年度登録	型式	形状	車台番号
いすゞ	平成29年08月	LKG-FTR90T2	冷凍バン	FTR90-7007206
走行	馬力	シフト	ブレーキ	ボディ内寸
234,624km	240PS／177KW	M/T 6速	エア－	長：6,810 mm 幅：2,290 mm 高：2,010 mm 門高：1,980 mm

特記事項	キャブ内キズ・ヤニ汚れ。エア漏れ有。
記録簿	エンジンキー2本。 有（R6/5～R7/5）

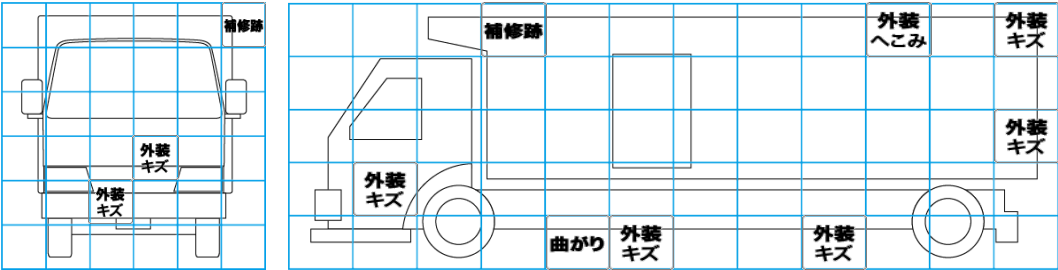
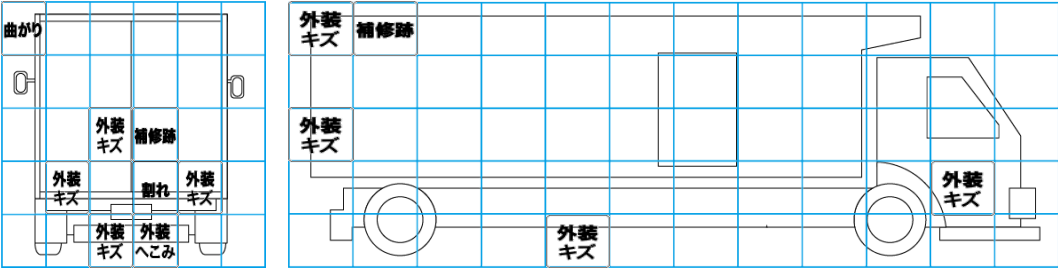
上物仕様			
上物名	メーカー	型式「製造番号」	年式
冷凍バン	東ブレ	「F173165」	平成29年08月
【備考】断熱材：リヤ・サイド共に75mm、ラッシングレール2段、庫内灯3ケ、90度ストッパー（受け側1ケ欠品）。前方水抜き穴2ケ。 左観音扉内張り補修跡有。左前キャストイング補修有。右側穴あき補修有。リヤ左水切り曲り。ルーフ左角凹み有。リヤ左水切り曲り。			
直結	東ブレ	XV72L0C-U 「F173165」	平成29年08月
【備考】外気温 17.4℃ -30℃設定 +17.5℃ → -10℃ 確認（1h）。 稼働時間5726h。			
格納ゲート	新明和工業	RAK10-6485D 「S80604991」	平成29年
【備考】PG寸法：全長1550mm・全幅2180mm・有効長1285mm・有効幅2115mm。最大荷重1000kg。庫内リモコン付。

外装状態			
キャブコーション	フレーム番号	フレームのさび	飛石
有	確認済	無	点傷有

【外装】				【ボデー内】						
外装 キズ	外装 へこみ	うき	曲がり	サビ	補修跡	割れ	庫内 キズ	庫内 へこみ	庫内 穴あき	床 汚れ
