車両情報				
車名	初年度登録	型式	形状	車台番号
三菱ふそう	平成28年04月	QPG-FS64VZ	アルミウイング	FS64VZ-511187
走行	馬力	シフト	ブレーキ	ボディ内寸
618,793km	380PS/279KW	A/T イノマット 12速	エアー	長: 9,600 mm 幅: 2,360 mm 高: 2,600 mm 門高: 2,520 mm

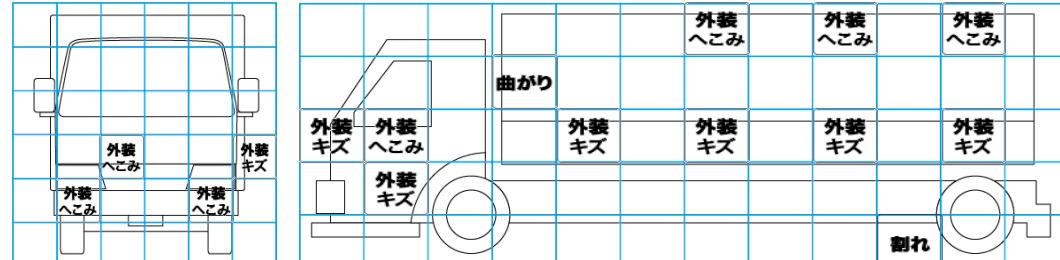
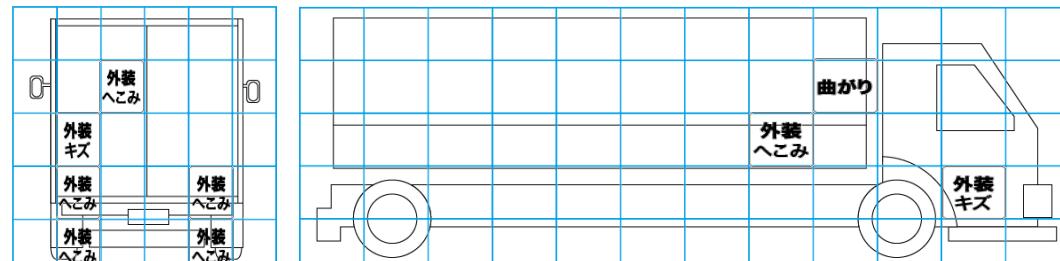
【外装】 【ボデー内】

外装状態			
キャブコーション	フレーム番号	フレームのさび	飛石
有	確認済	小	点傷有

外装キズ	外装へこみ	うき	曲がり	サビ	補修跡	割れ	庫内キズ	庫内へこみ	庫内穴あき	床汚れ
------	-------	----	-----	----	-----	----	------	-------	-------	-----
