車両情報				
車名	初年度登録	型式	形状	車台番号
日野	平成29年11月	2PG-FD2ABG	アルミウイング	FD2AB-100421
走行	馬力	シフト	ブレーキ	ボディ内寸
513,686km	240PS／177KW	M/T 6速	エアー	長：6,240 mm 幅：2,400 mm 高：2,400 mm 門高：2,300 mm

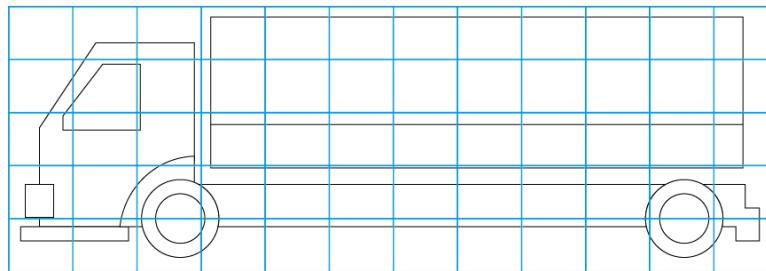
【外装】

外装状態			
キャブレーション	フレーム番号	フレームのさび	飛石
有	確認済	小	飛石有(リペア不可)

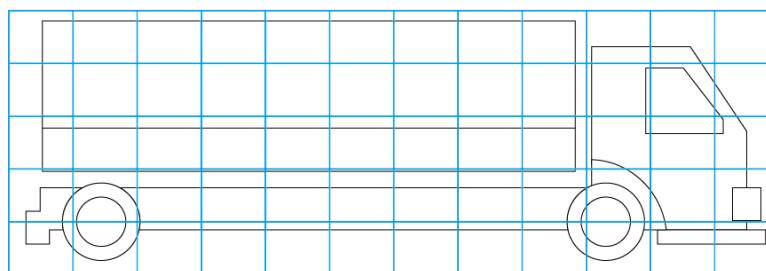
【ボディー内】

上物仕様			
上物名	メーカー	型式「製造番号」	年式
アルミウイング	パブコ	「8X9C8874」	平成30年11月
【備考】上物年式違い、ラッシングレール2段、LED庫内灯3ヶ、引き出しフック5対、庫内キズ汚れ有り、右側工具箱			
【備考】			
【備考】
