車両情報				
車名	初年度登録	型式	形状	車台番号
三菱ふそう	令和7年06月	2RG-FBAV0	冷凍バン	FBAV0-610887
走行	馬力	シフト	ブレーキ	ボディ内寸(ショート)
561km	150PS／110KW	M/T 5速	エアー	長：2,995 mm 幅：1,665 mm 高：1,765 mm 門高：1,751 mm

上物仕様			
上物名	メーカー	型式「製造番号」	年式
冷凍バン/サイドドア付	東プレ	「H256005」	令和7年05月
【備考】断熱：サイド75mm／リヤ75mm ラッピングレール1段 エアリブ 水抜き穴 前方2カ所 スノコ敷（スノコ高30mm） LED庫内灯1個 90度ストッパー1対

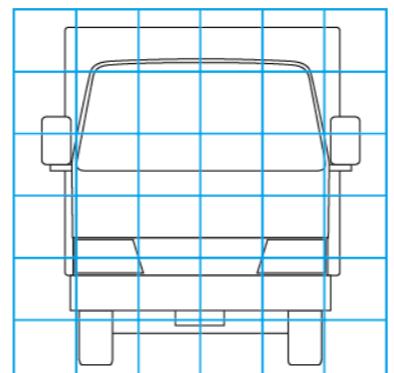
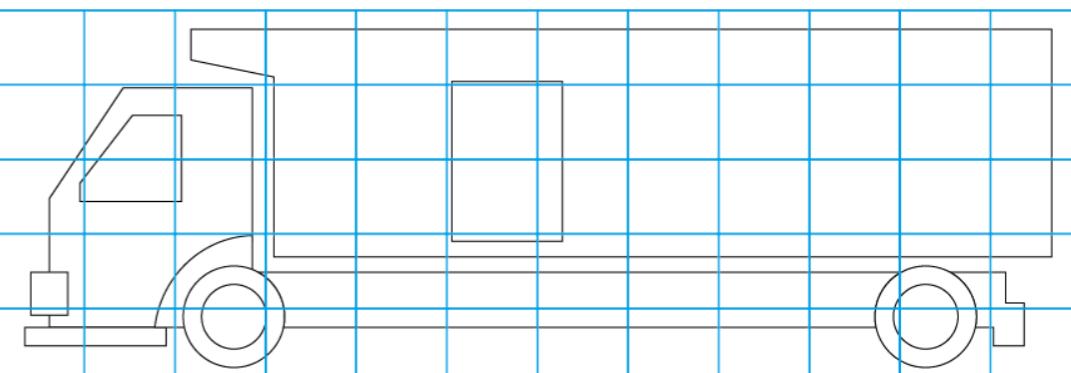
【外装】

外装状態			
キャブコーション	フレーム番号	フレームのさび	飛石
有	確認済	無	無

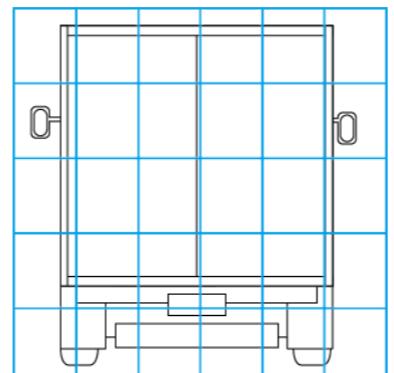
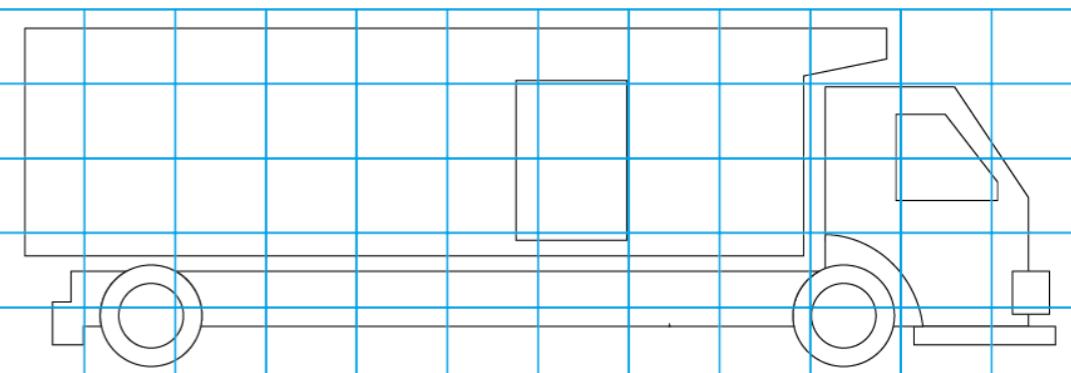
【ボディ内】

外装 キズ	外装 へこみ	うき	曲がり	サビ	補修跡	割れ	庫内 キズ	庫内 へこみ	庫内 穴あき	床 汚れ
----------	-----------	----	-----	----	-----	----	----------	-----------	-----------	---------
