車両情報				
車名	初年度登録	型式	形状	車台番号
日野	令和6年04月	2KG-XZU605M	冷凍バン	XZU605-0044220
走行	馬力	シフト	ブレーキ	ボディ内寸(ショート)
6,401km	150PS／110KW	M/T 6速	バキューム	長：3,010 mm 幅：1,650 mm 高：1,770 mm 門高：1,750 mm

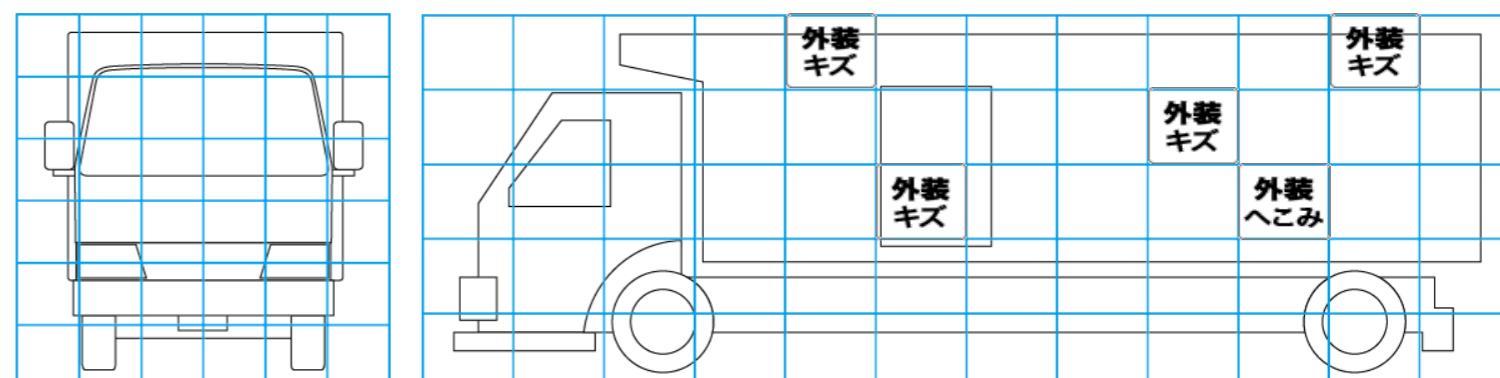
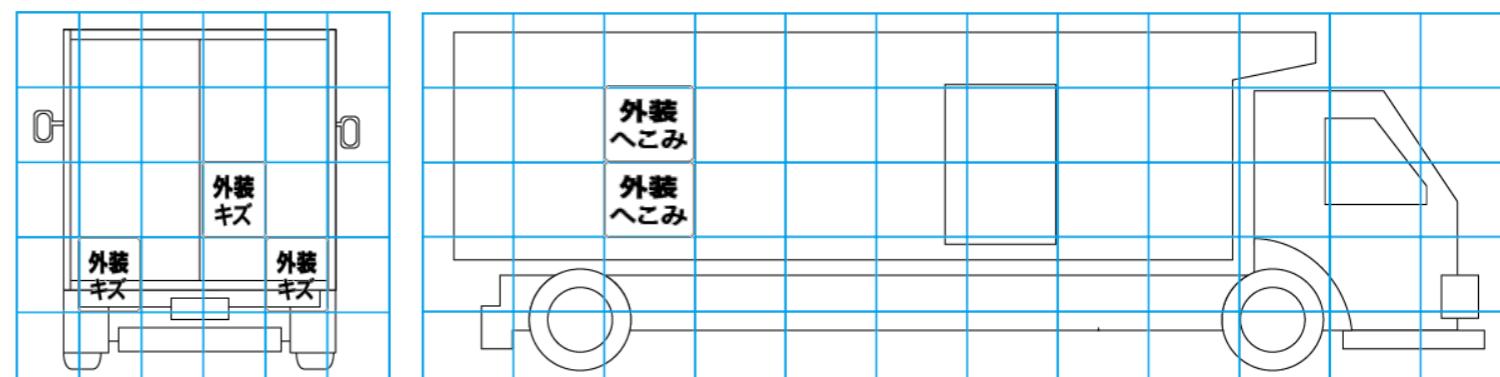
外装状態			
キャブコーション	フレーム番号	フレームのさび	飛石
有	確認済	小	点傷有

【外装】		【ボデー内】								
外装 キズ	外装 へこみ	うき	曲がり	サビ	補修跡	割れ	庫内 キズ	庫内 へこみ	庫内 穴あき	床 汚れ
