車両情報				
車名	初年度登録	型式	形状	車台番号
日野	令和4年07月	2RG-XZU712M	ドライバン	XZU712-0013182
走行	馬力	シフト	ブレーキ	ボディ内寸(ロング)
50,494km	150PS/110KW	M/T 6速	バキューム	長:4,500 mm 幅:2,080 mm 高:2,170 mm 門高:2,090 mm

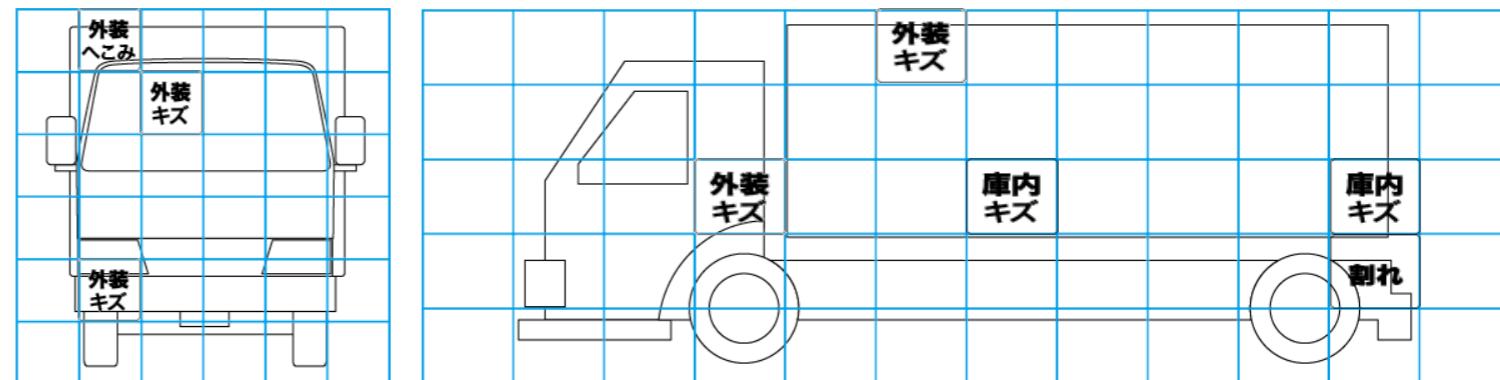
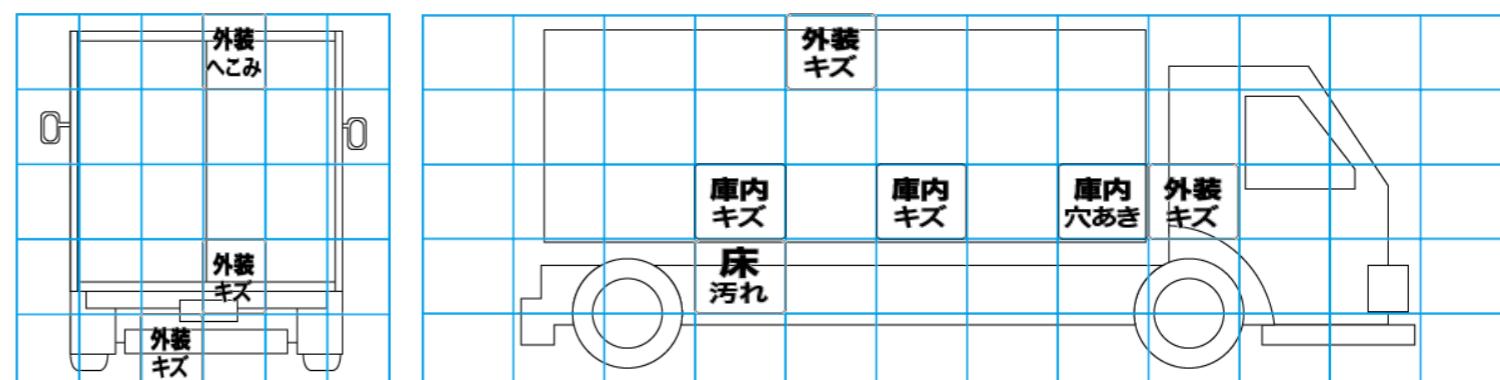
【外装】 【ボデー内】

外装状態			
キャブコーチン	フレーム番号	フレームのさび	飛石
有	確認済	無	飛石有(リペア不可)

外装キズ	外装へこみ	うき	曲がり	サビ	補修跡	割れ	庫内キズ	庫内へこみ	庫内穴あき	床汚れ
------	-------	----	-----	----	-----	----	------	-------	-------	-----
